DOKUMENTACJA STANU ZACHOWANIA ORAZ PROGRAM PRAC
KONSERWATORSKICH PRZY DREWNIANYCH OKNACH KOŚCIOŁA
P.W. ŚW. KATARZYNY ALEKSANDRYJSKIEJ W STARYM WIELISŁAWIU.

Inwestor: Zgromadzenie Najświętszych Serc Jezusa i Maryi oraz Wieczystej Adoracji
Najświętszego Sakramentu Ołtarza Prowincja Polska – Dom Zakonny,
Stary Wielisław 83 B., 57-300 Kłodzko.

Autor dokumentacji: Dyplomowany Konserwator Detalu Architektonicznego

marzec 2023.

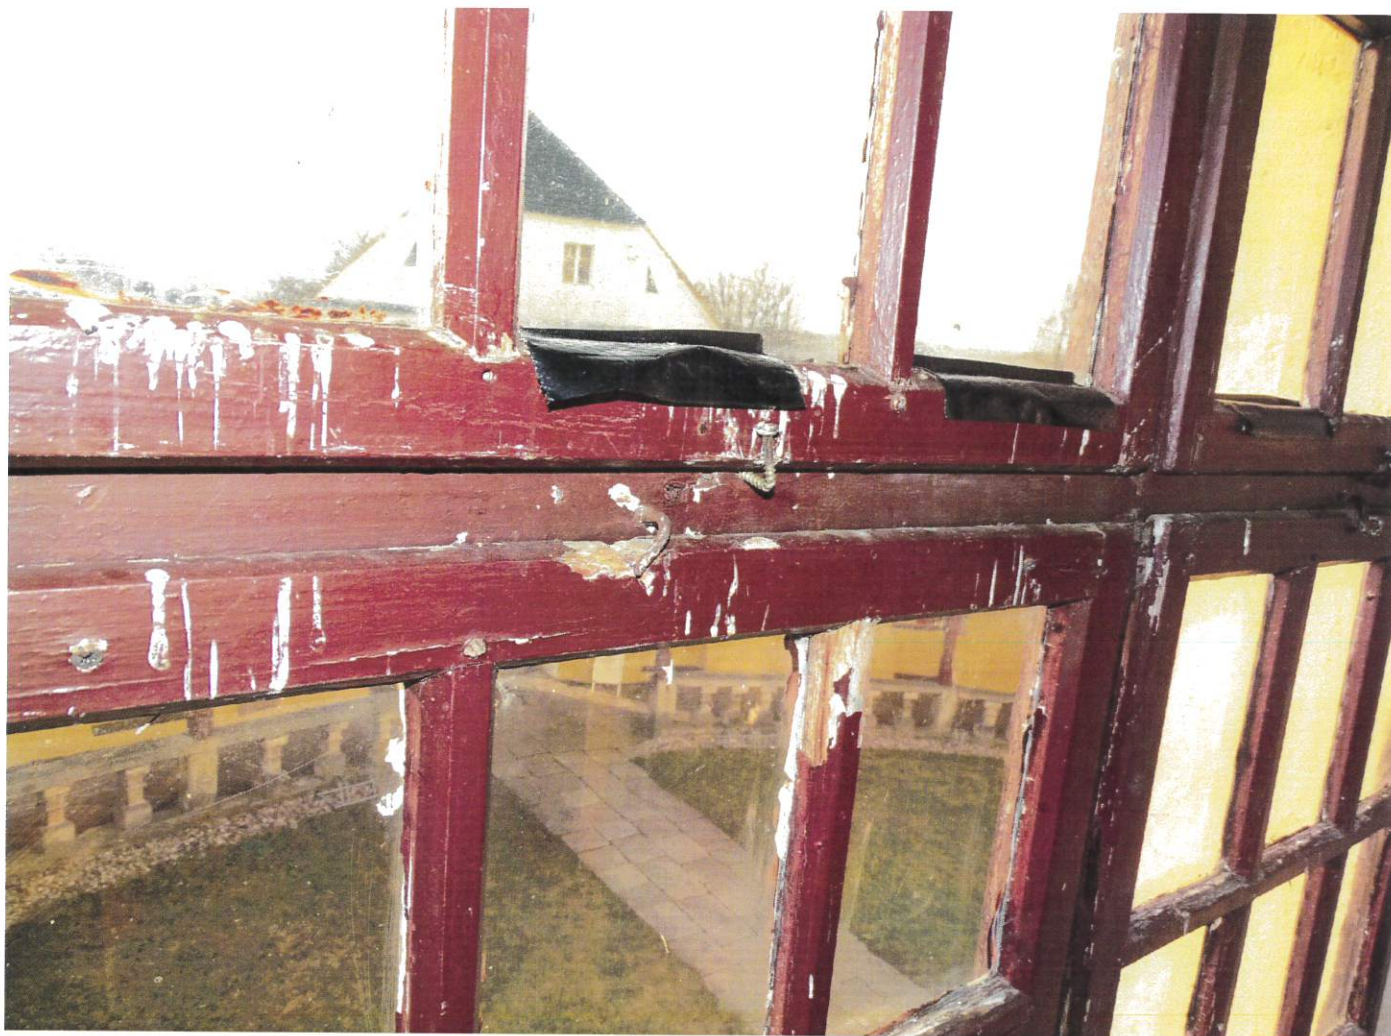
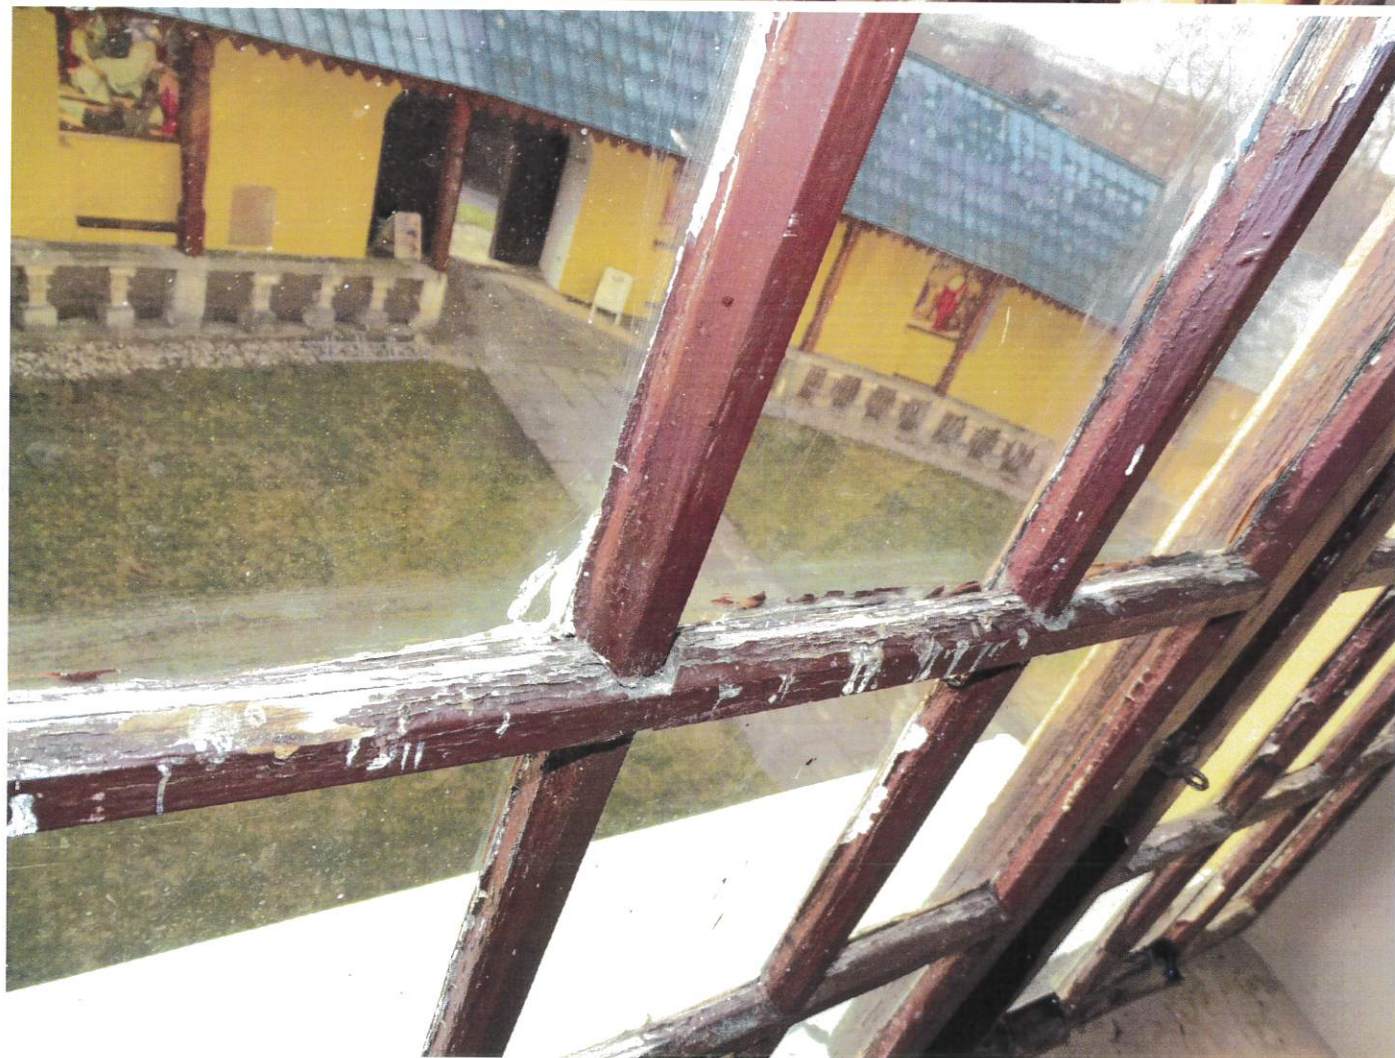
Fot. 54-55. Detale pokazujące zniszczenia zabytkowej stolarki kościoła p.w. św. Katarzyny w Starym Wielisławiu.
Widok od wewnątrz. Stan zachowania lutego 2023 r.

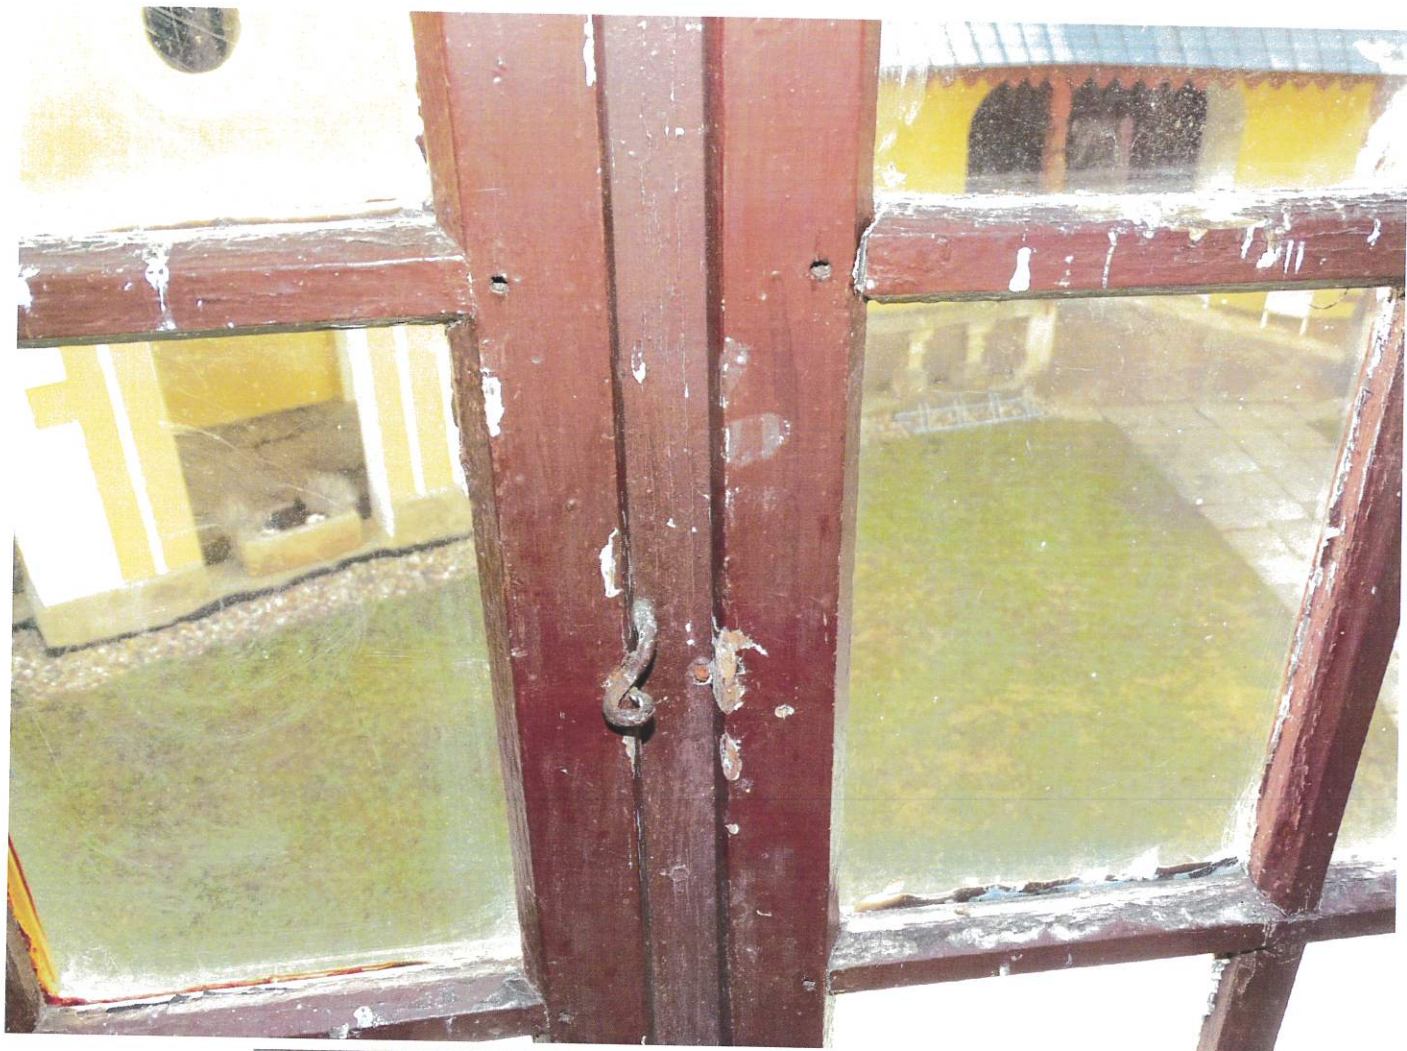
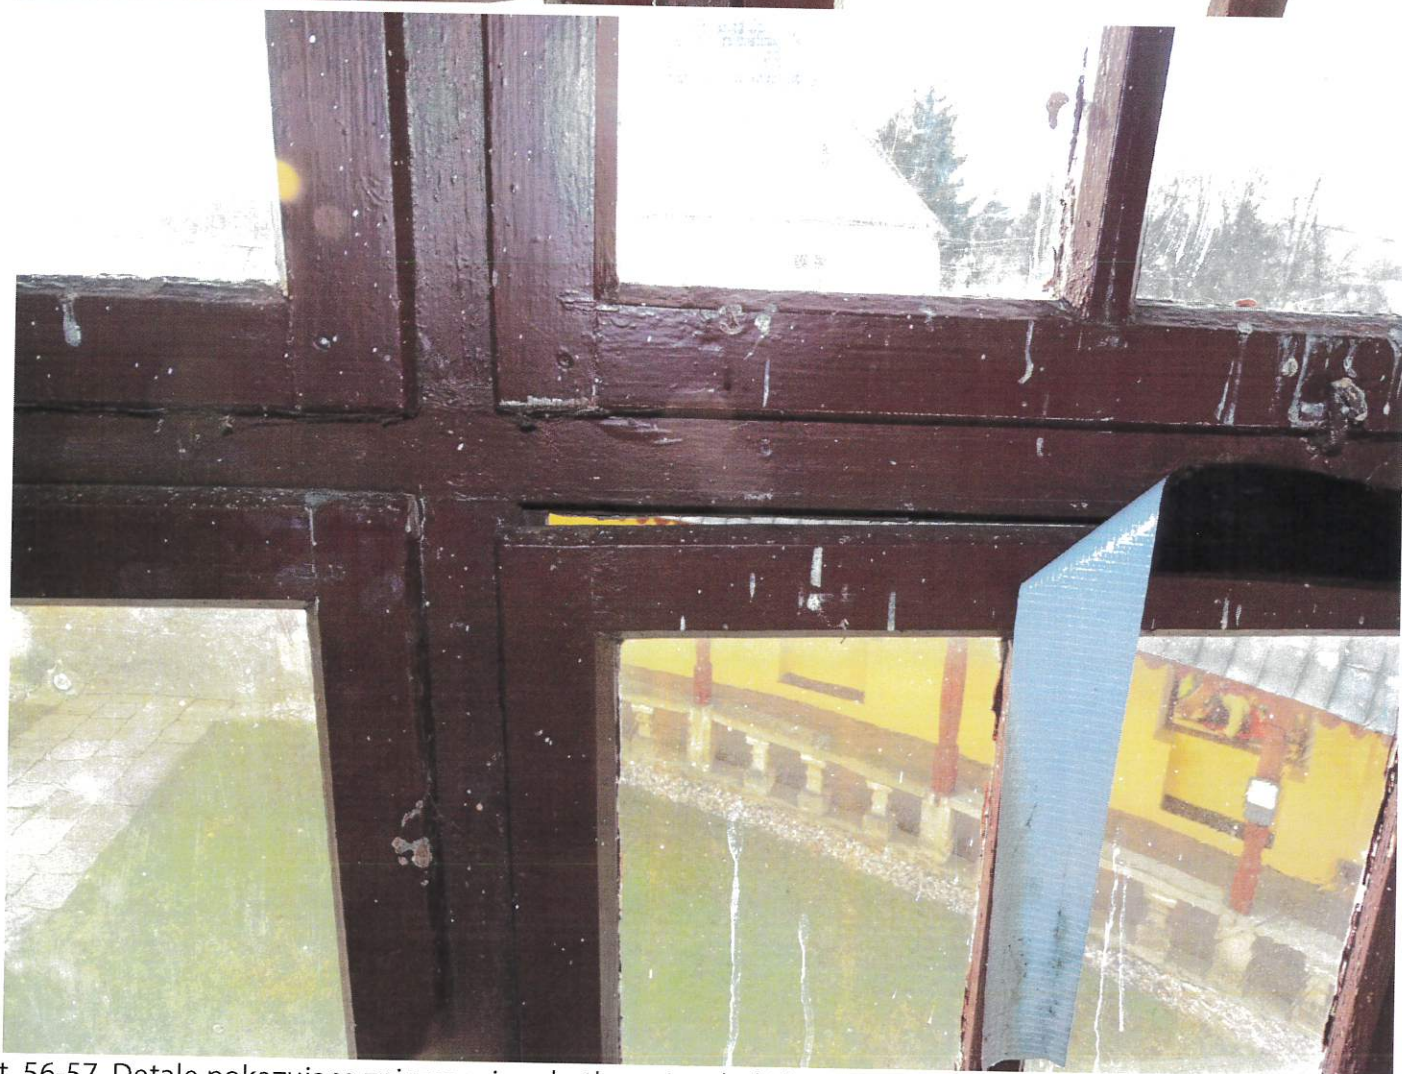
Fot. 56-57. Detale pokazujące zniszczenia zabytkowej stolarki kościoła p.w. św. Katarzyny w Starym Wielisławiu. Widok od wewnątrz. Stan zachowania lutego 2023 r.

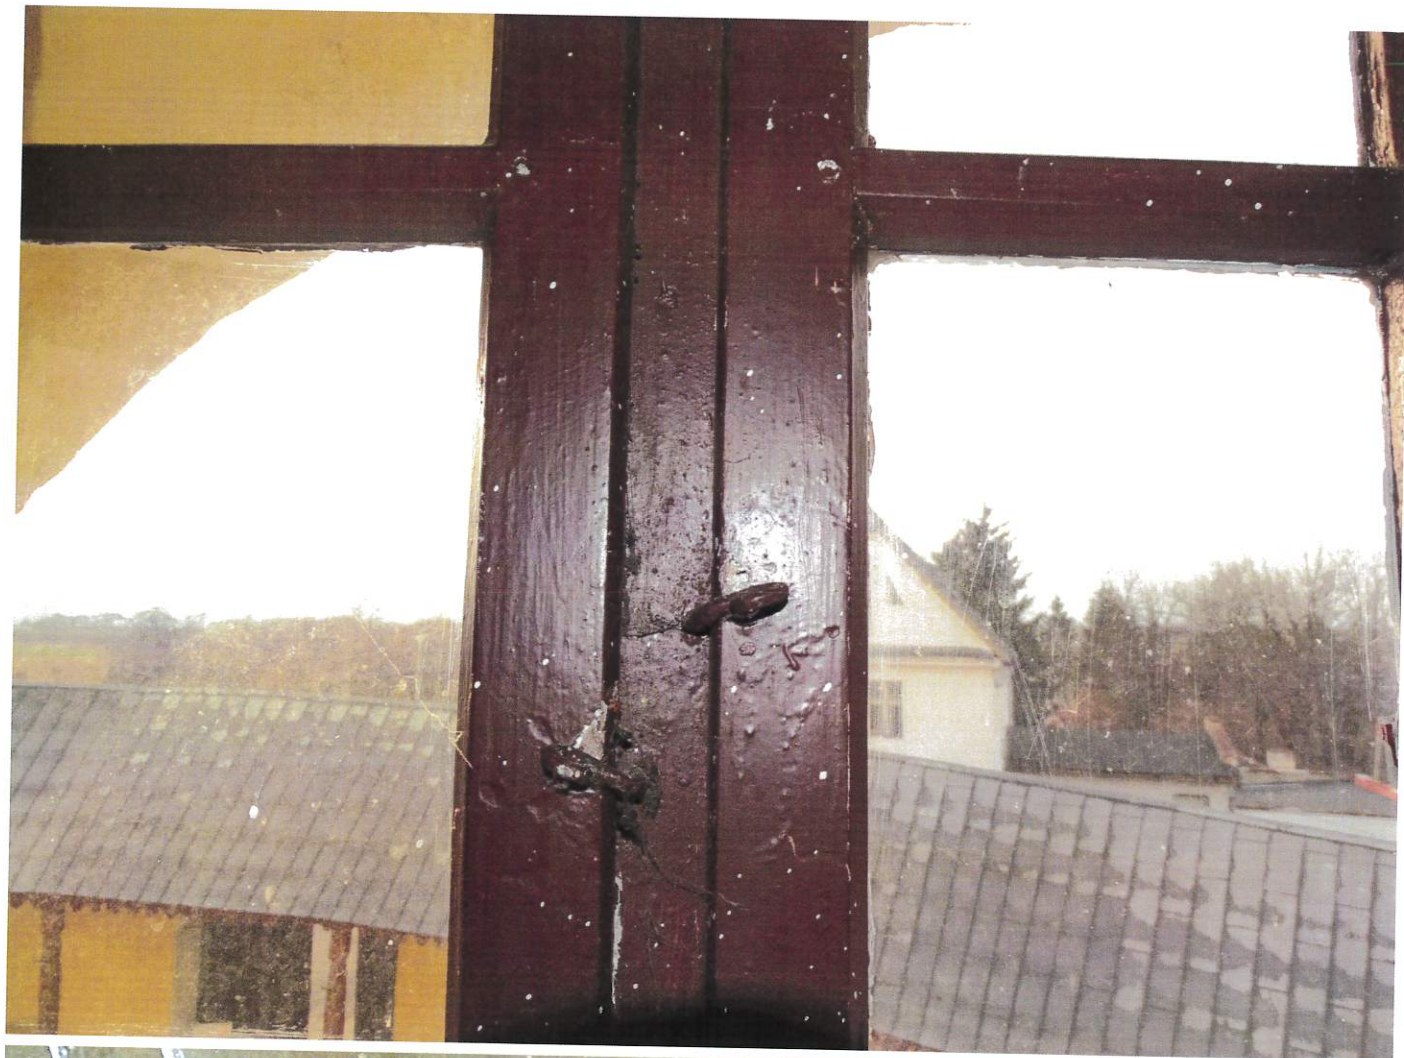
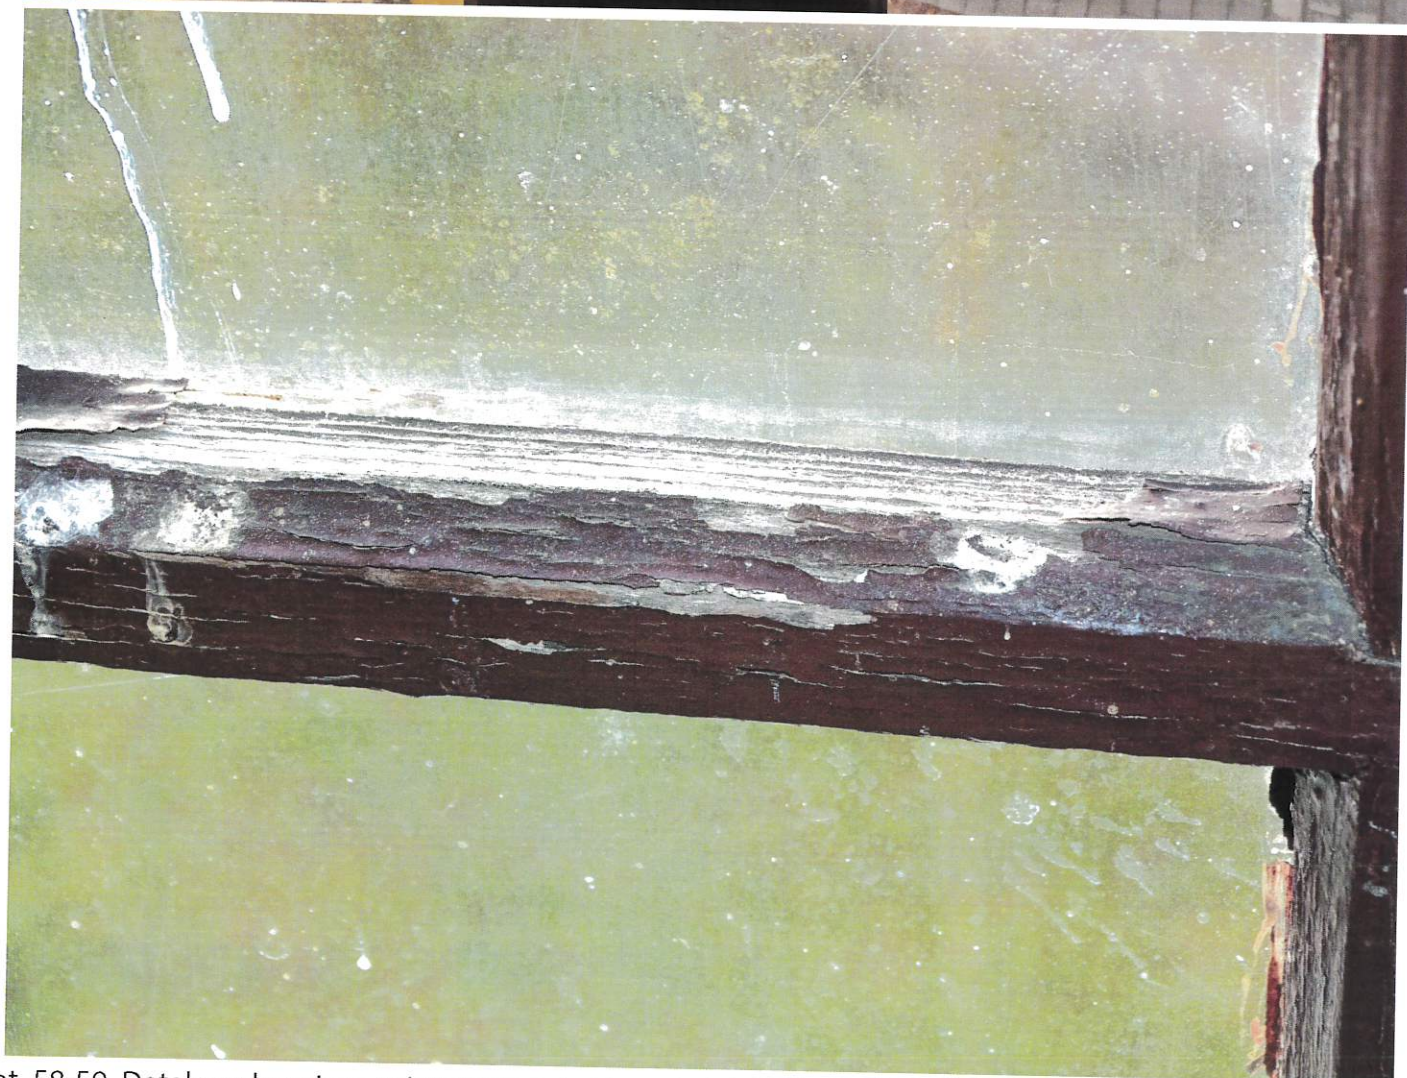
Fot. 58-59. Detale pokazujące zniszczenia zabytkowej stolarki kościoła p.w. św. Katarzyny w Starym Wielisławiu.
Widok od wewnątrz. Stan zachowania lutego 2023 r.

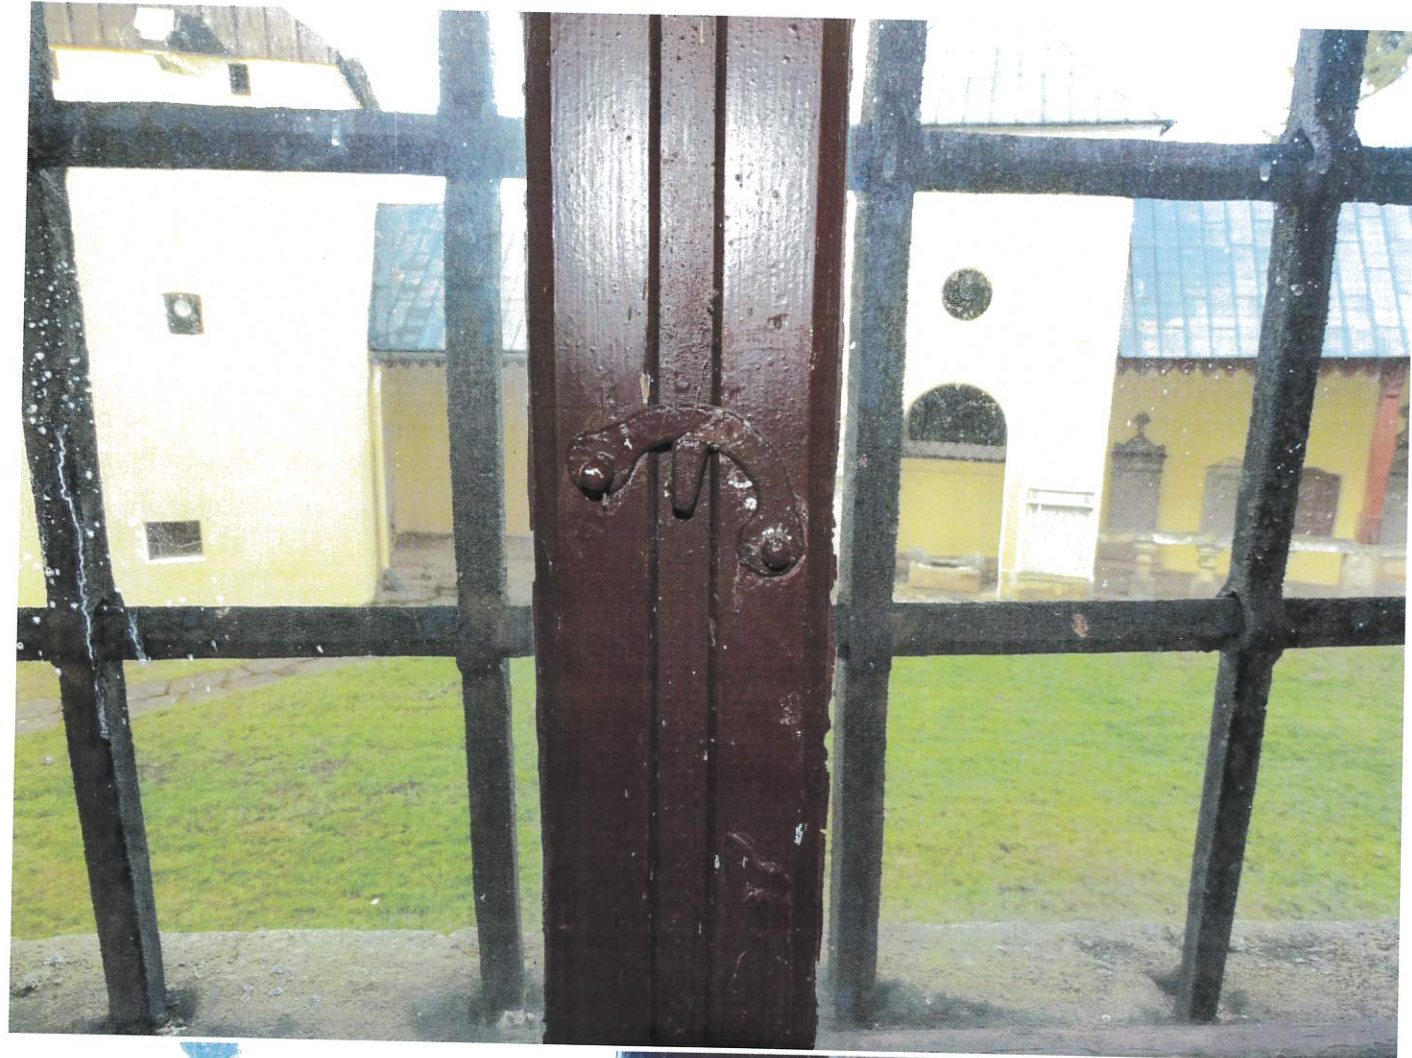
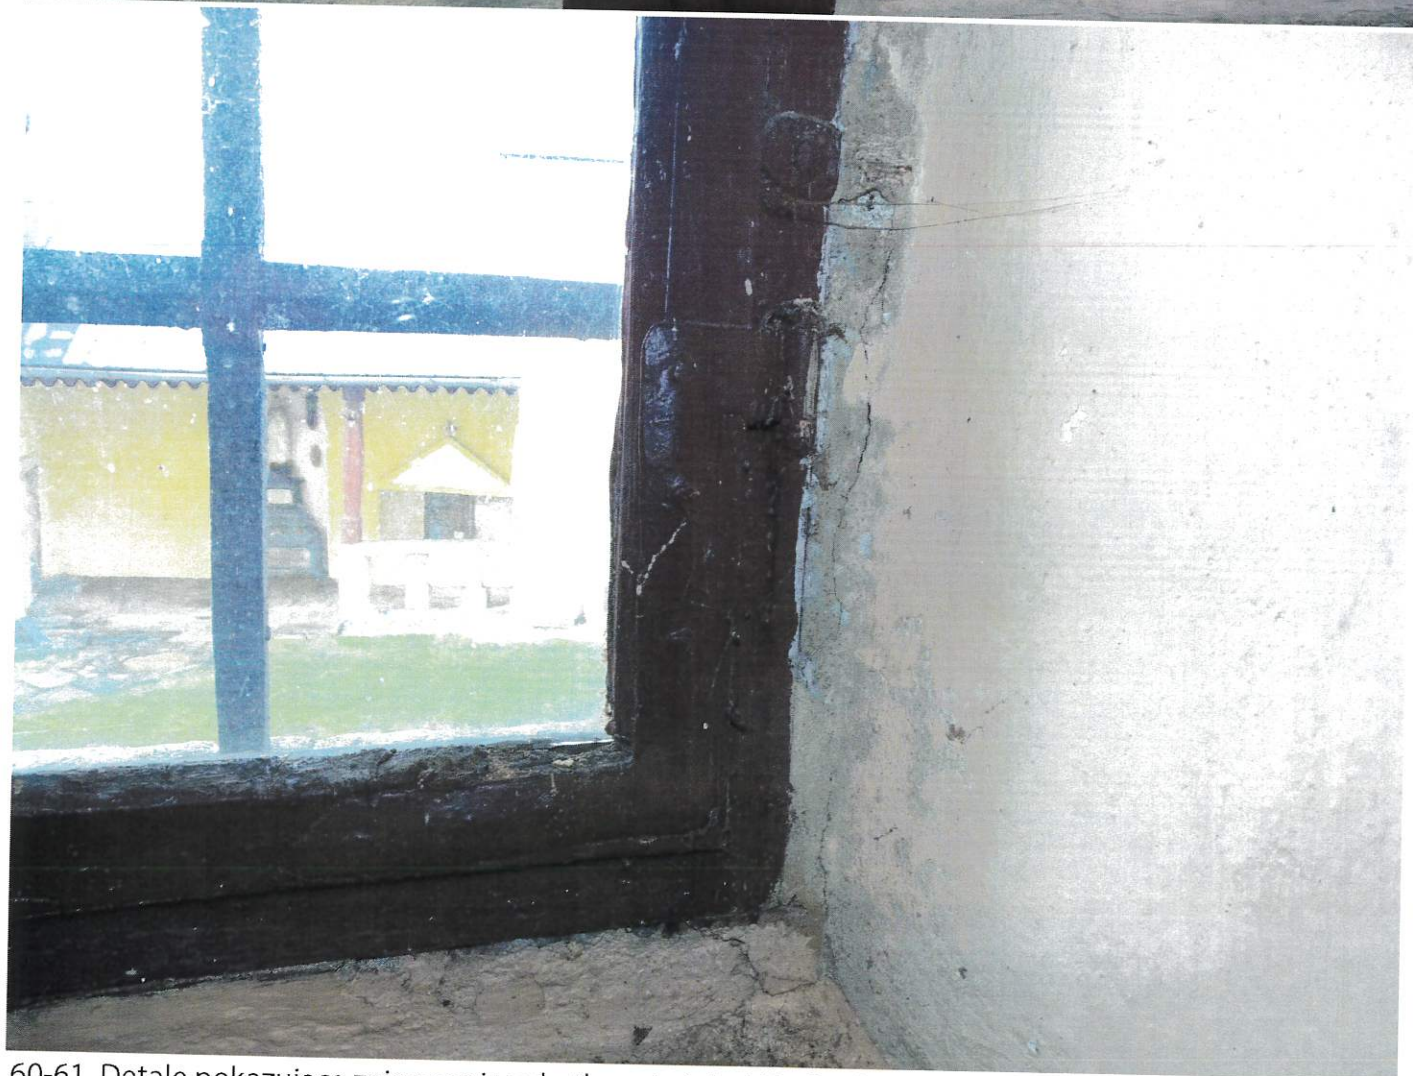
Fot. 60-61. Detale pokazujące zniszczenia zabytkowej stolarki kościoła p.w. św. Katarzyny w Starym Wielisławiu.
Widok od wewnątrz. Stan zachowania lutego 2023 r.

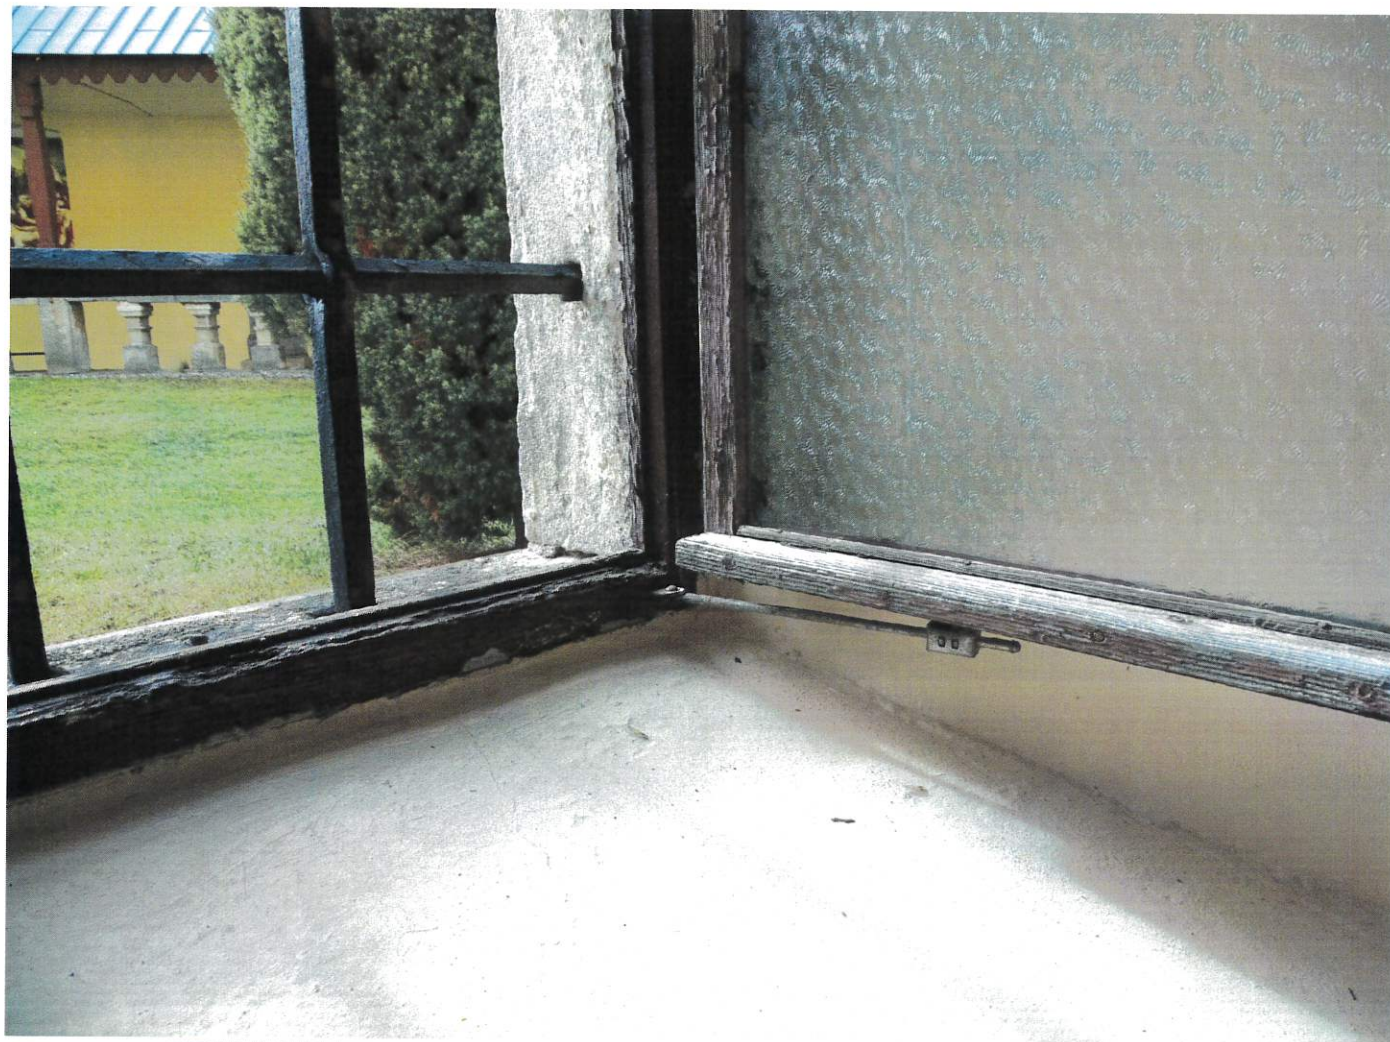
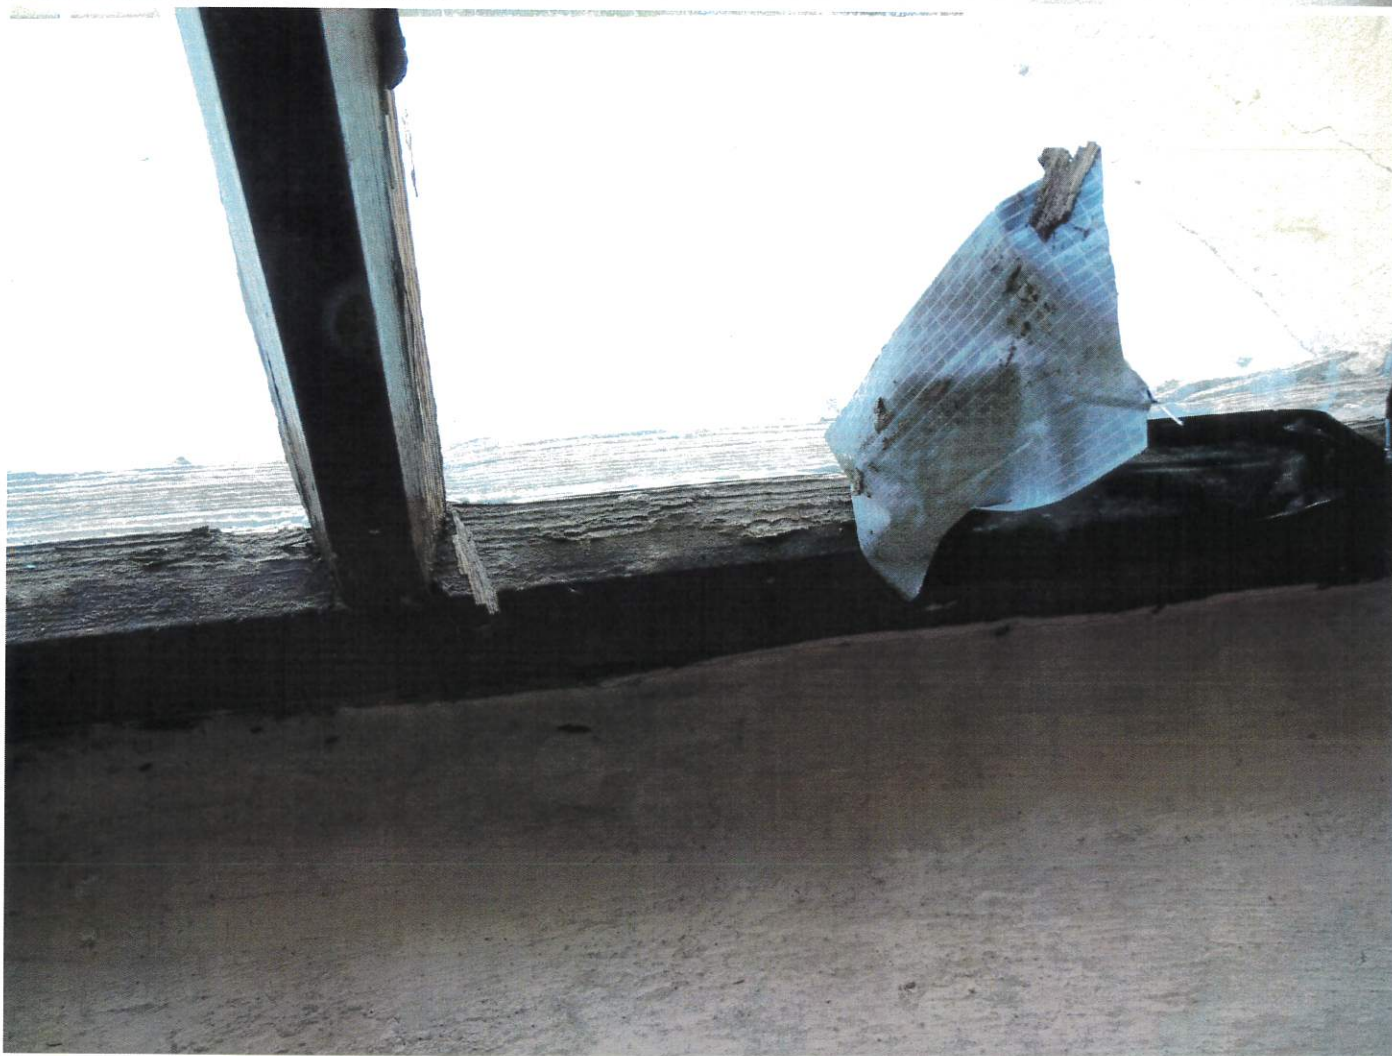
Fot. 62-63. Detale pokazujące zniszczenia zabytkowej stolarki kościoła p.w. św. Katarzyny w Starym Wielisławiu.
Widok od wewnątrz. Stan zachowania luty 2023 r.
