DOKUMENTACJA STANU ZACHOWANIA ORAZ PROGRAM PRAC
KONSERWATORSKICH PRZY DREWNIANYCH OKNACH KOŚCIOŁA
P.W. ŚW. KATARZYNY ALEKSANDRYJSKIEJ W STARYM WIELISŁAWIU.

Inwestor: Zgromadzenie Najświętszych Serc Jezusa i Maryi oraz Wieczystej Adoracji
Najświętszego Sakramentu Ołtarza Prowincja Polska – Dom Zakonny,
Stary Wielisław 83 B., 57-300 Kłodzko.

Autor dokumentacji: Dyplomowany Konserwator Detalu Architektonicznego

marzec 2023.

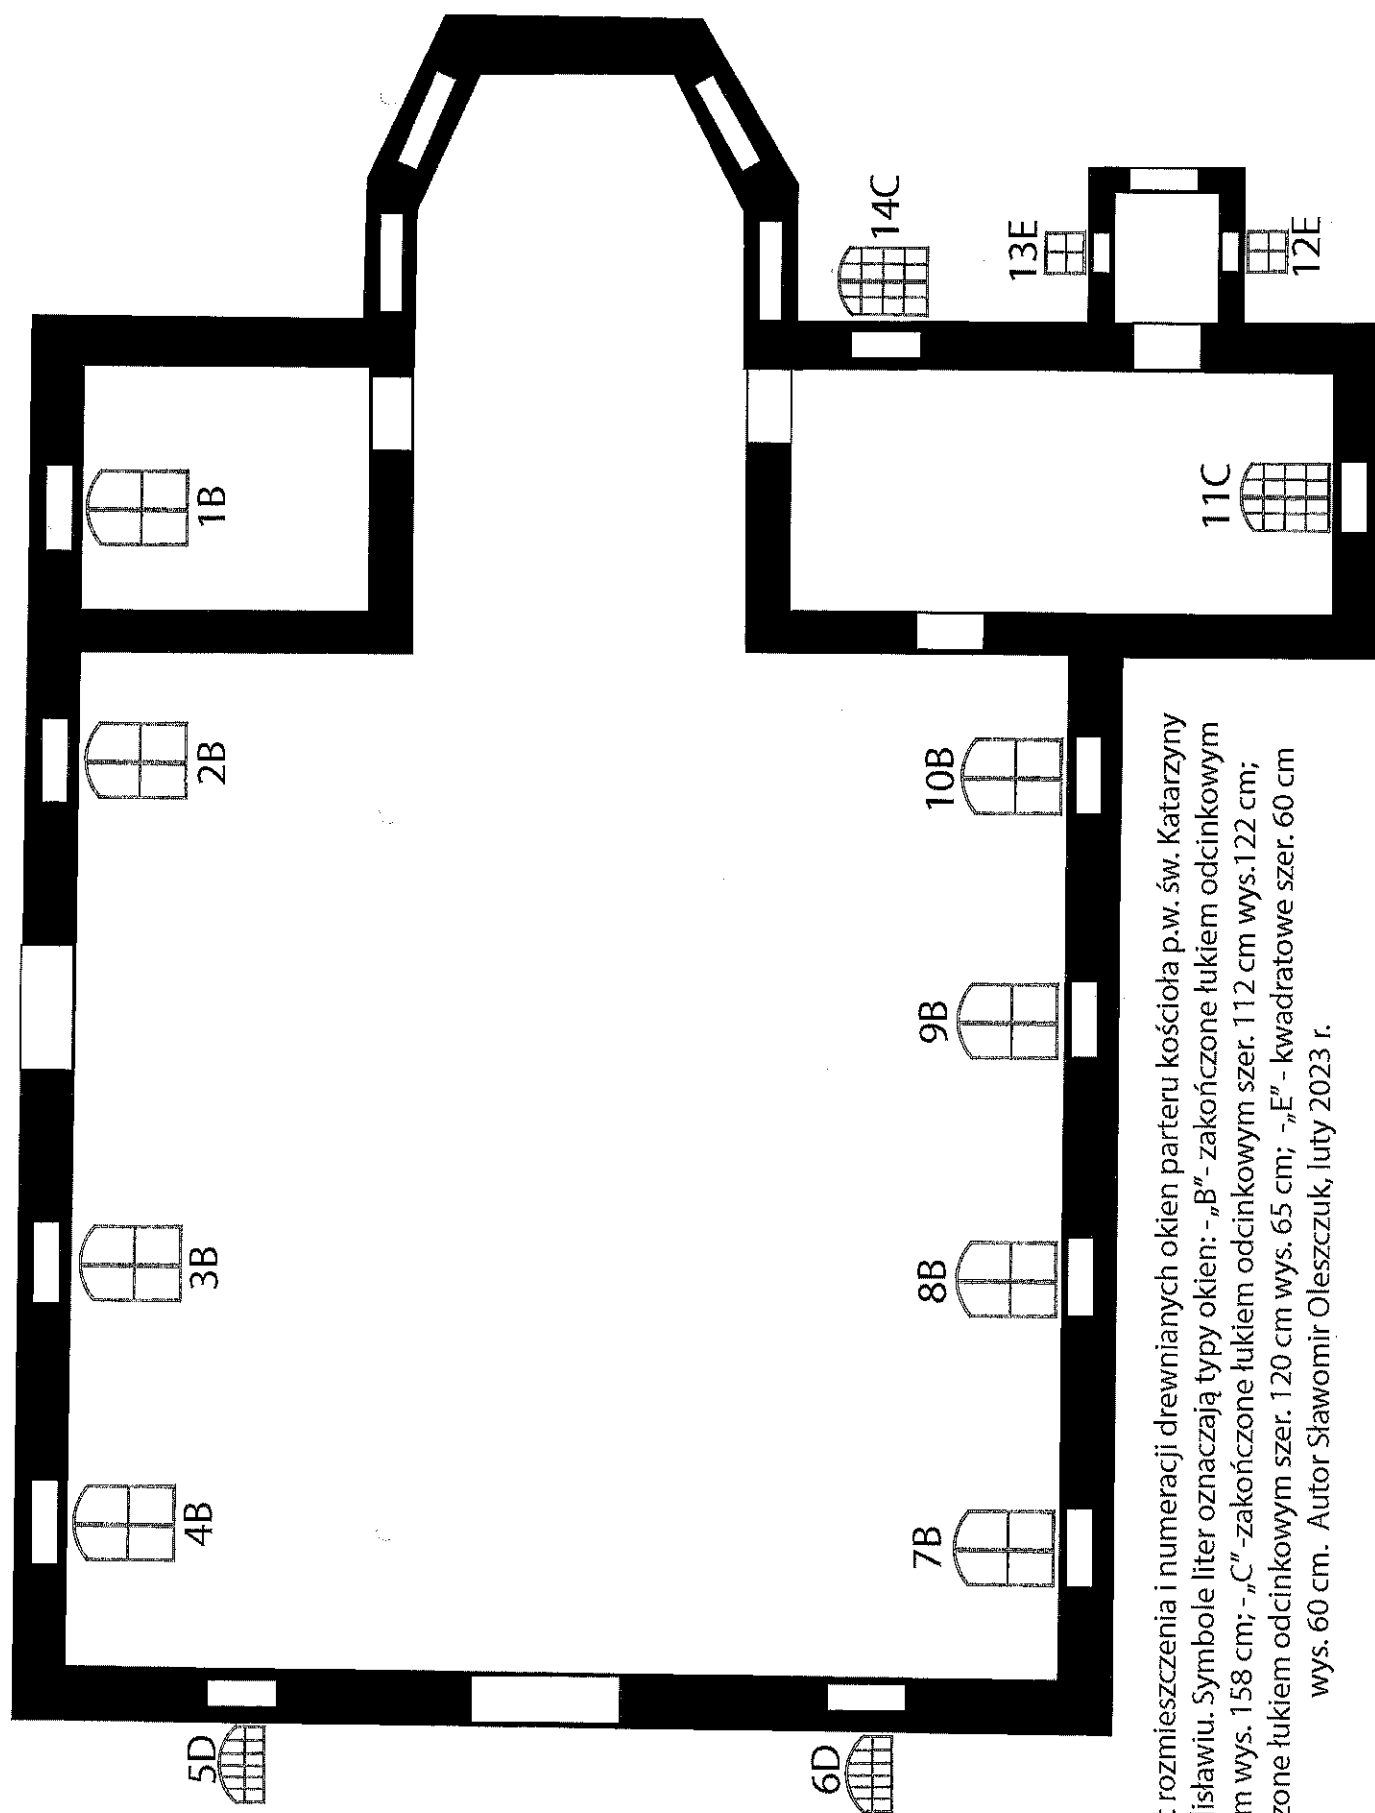
Rys. 1. Schemat rozmieszczenia i numeracji drewnianych okien parteru kościoła p.w. św. Katarzyny w Starym Wielisławiu. Symbole liter oznaczają typy okien: - „B” - zakończone łukiem odcinkowym szer. 112 cm wys. 158 cm; - „C” - zakończone łukiem odcinkowym szer. 112 cm wys. 122 cm; „D” - zakończone łukiem odcinkowym szer. 120 cm wys. 65 cm; - „E” - kwadratowe szer. 60 cm wys. 60 cm. Autor Sławomir Oleszczuk, luty 2023 r.

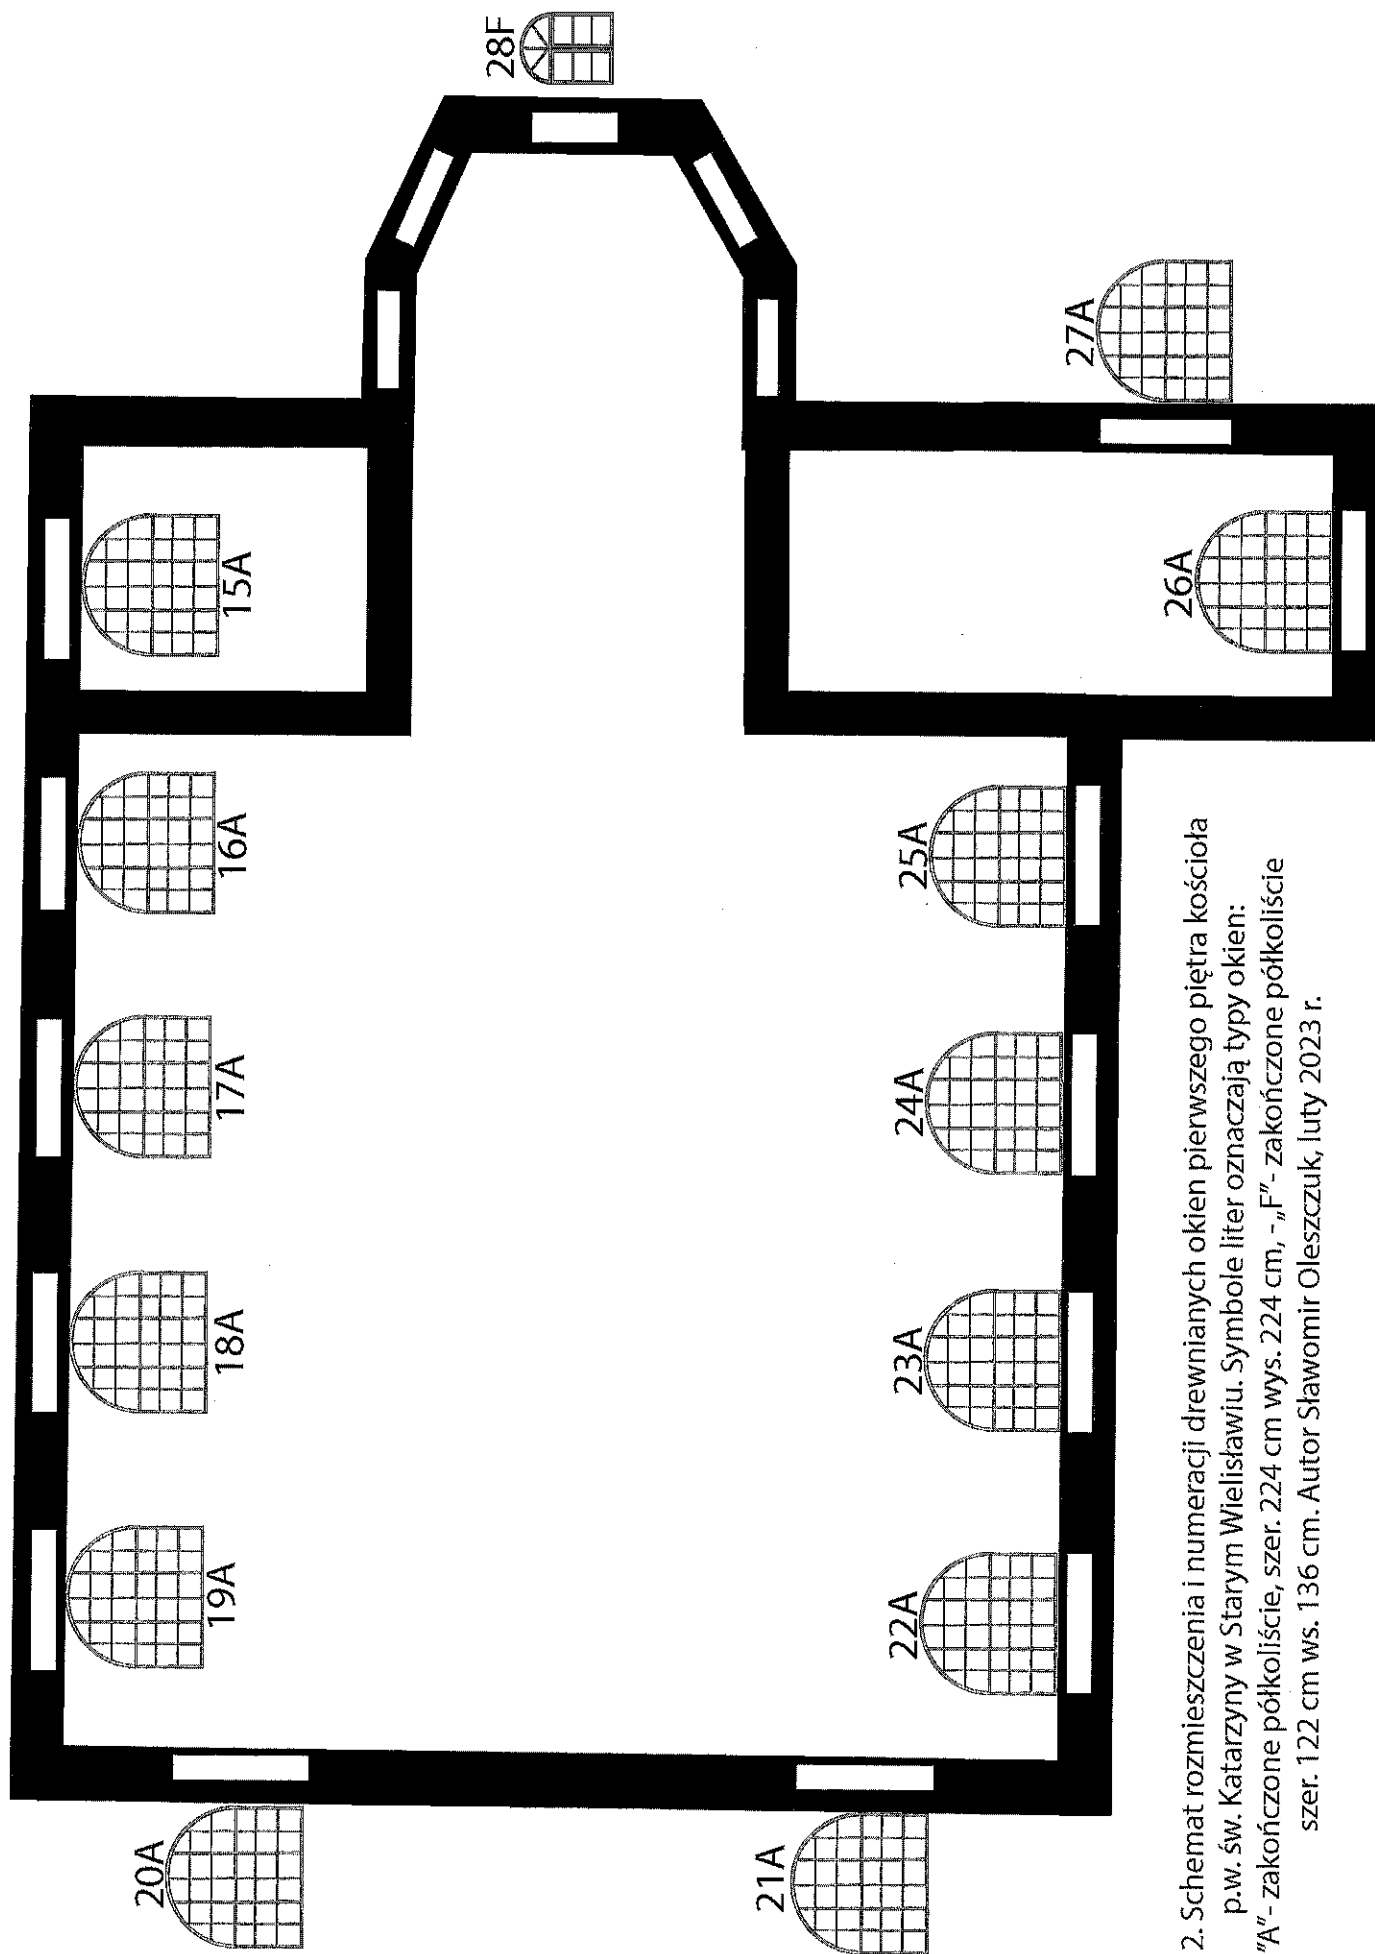
Rys. 2. Schemat rozmieszczenia i numeracji drewnianych okien pierwszego piętra kościoła p.w. św. Katarzyny w Starym Wielisławiu. Symbole liter oznaczają typy okien:
 - "A"- zakończone półkoliście, szer. 224 cm wys. 224 cm, - "F"- zakończone półkoliście szer. 122 cm ws. 136 cm. Autor Sławomir Oleszczuk, luty 2023 r.

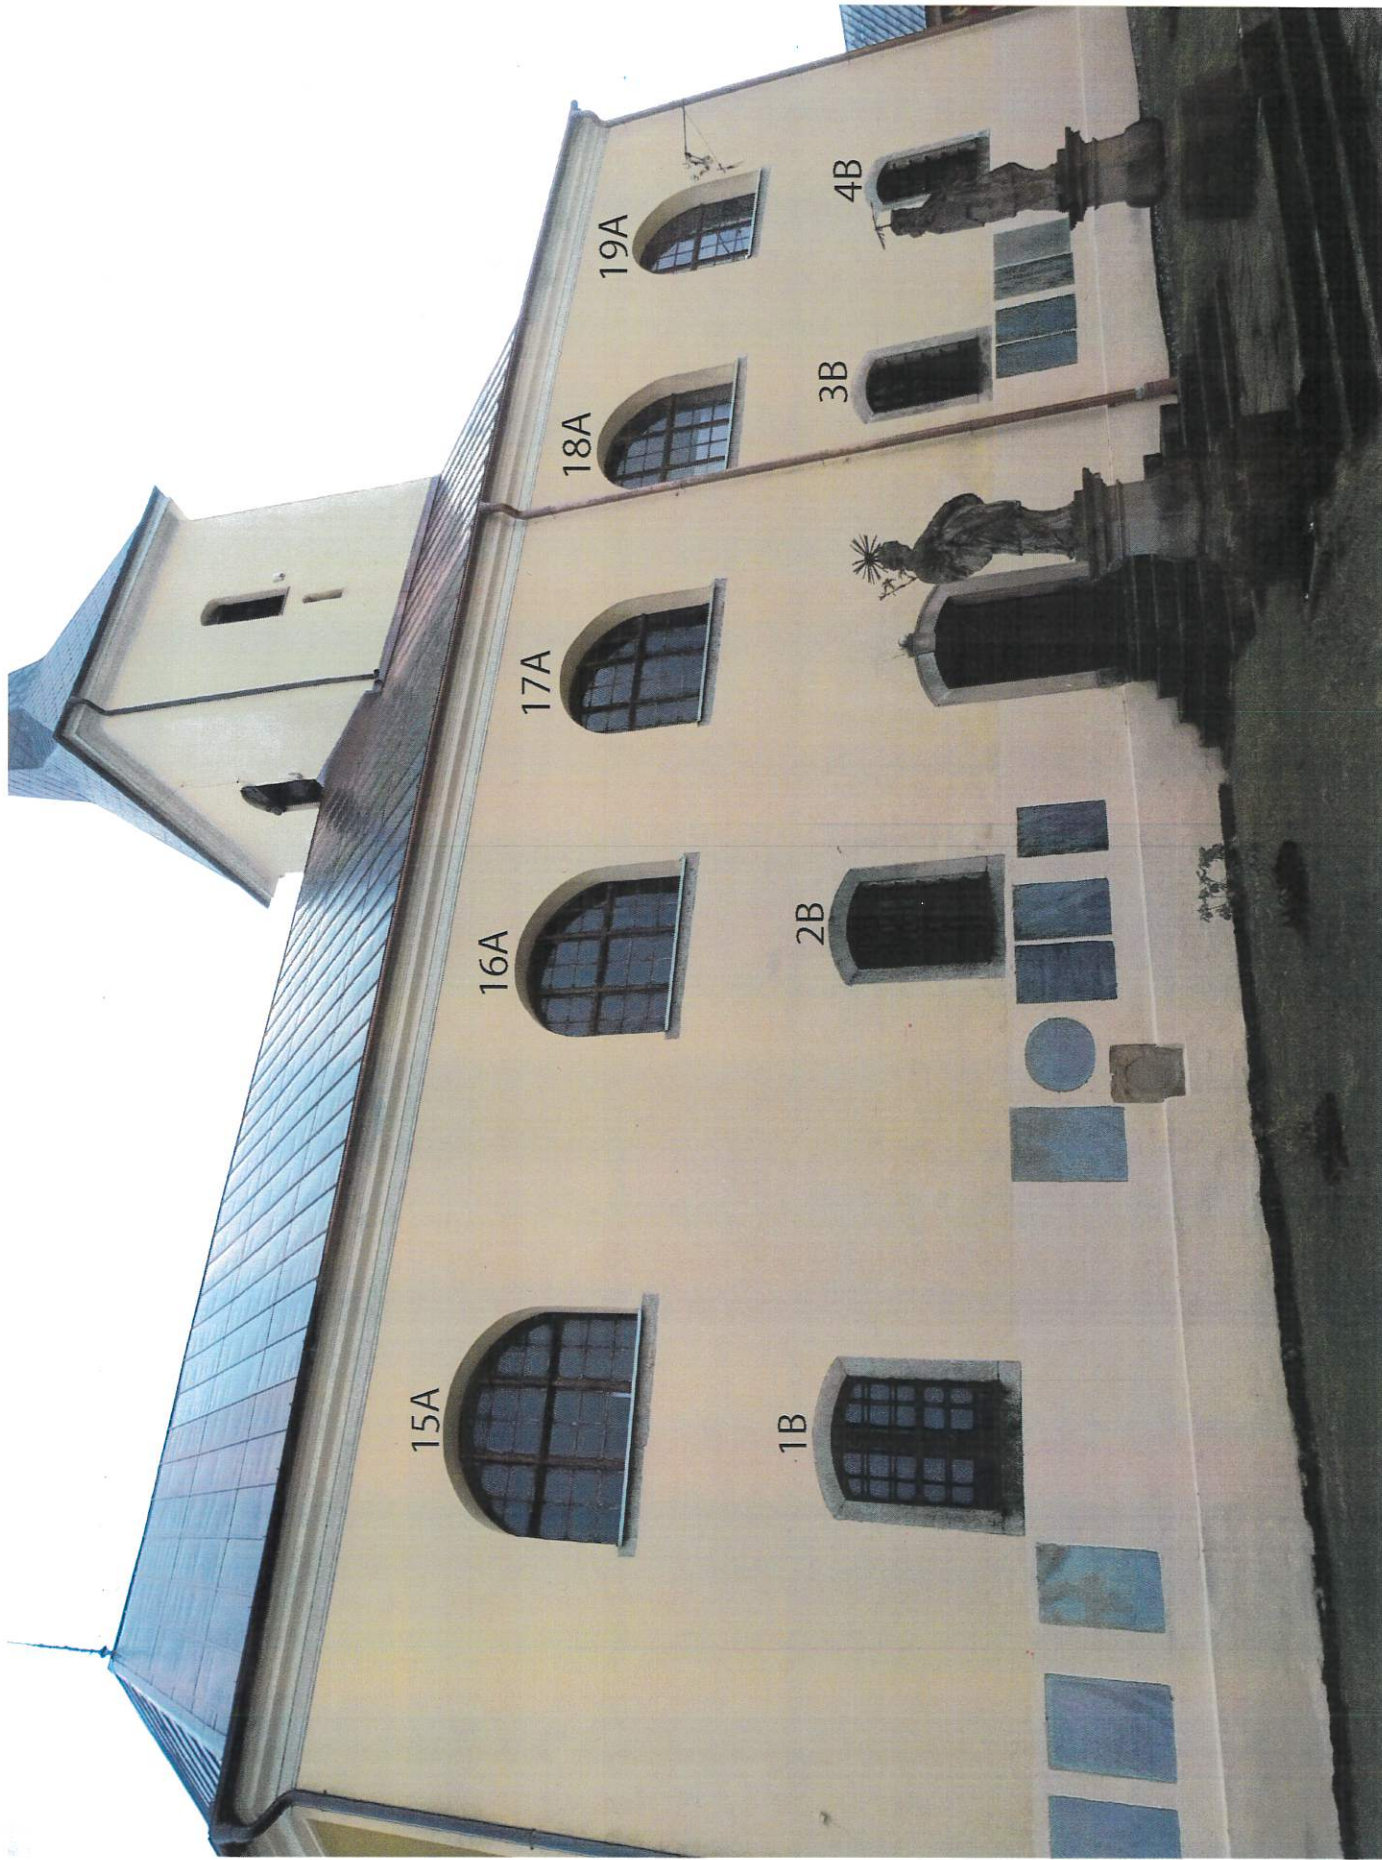
Fot.1. Elewacja północna kościoła p.w. św. Katarzyny w Starym Wielisławiu. Zaznaczono numerację oraz literami typ okien. Stan zachowania luty 2023 r.

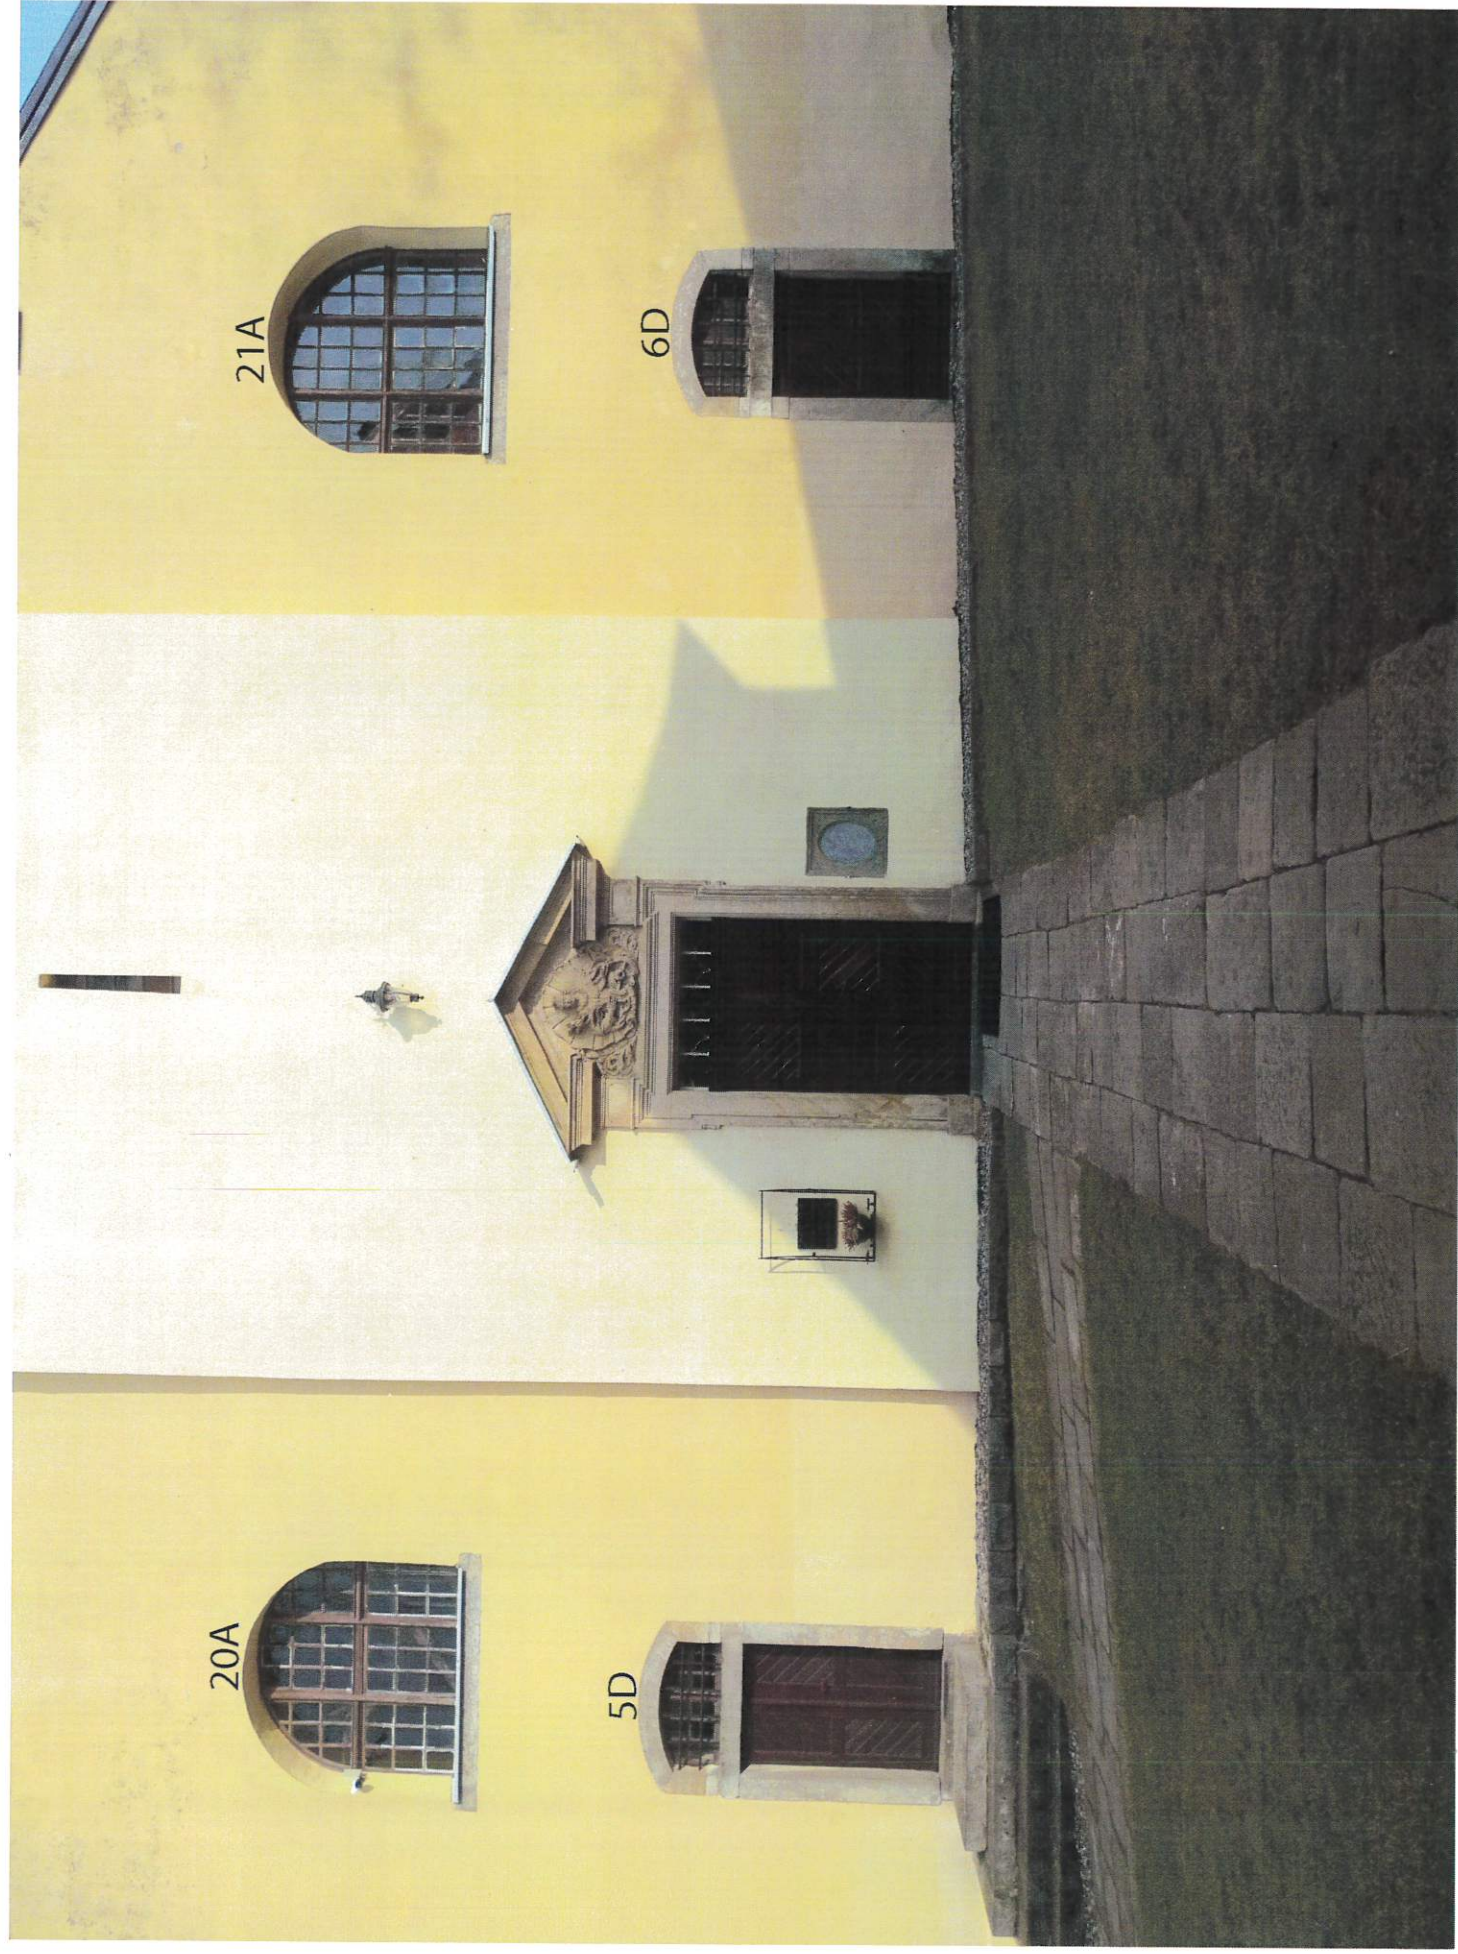
Fot. 20. Elewacja zachodnia 15A 1B kościoła p.w. św. Katarzyny w Starym Wielisławiu. Zaznaczono numerację oraz litearni typ okien. Stan zachowania luty 2023

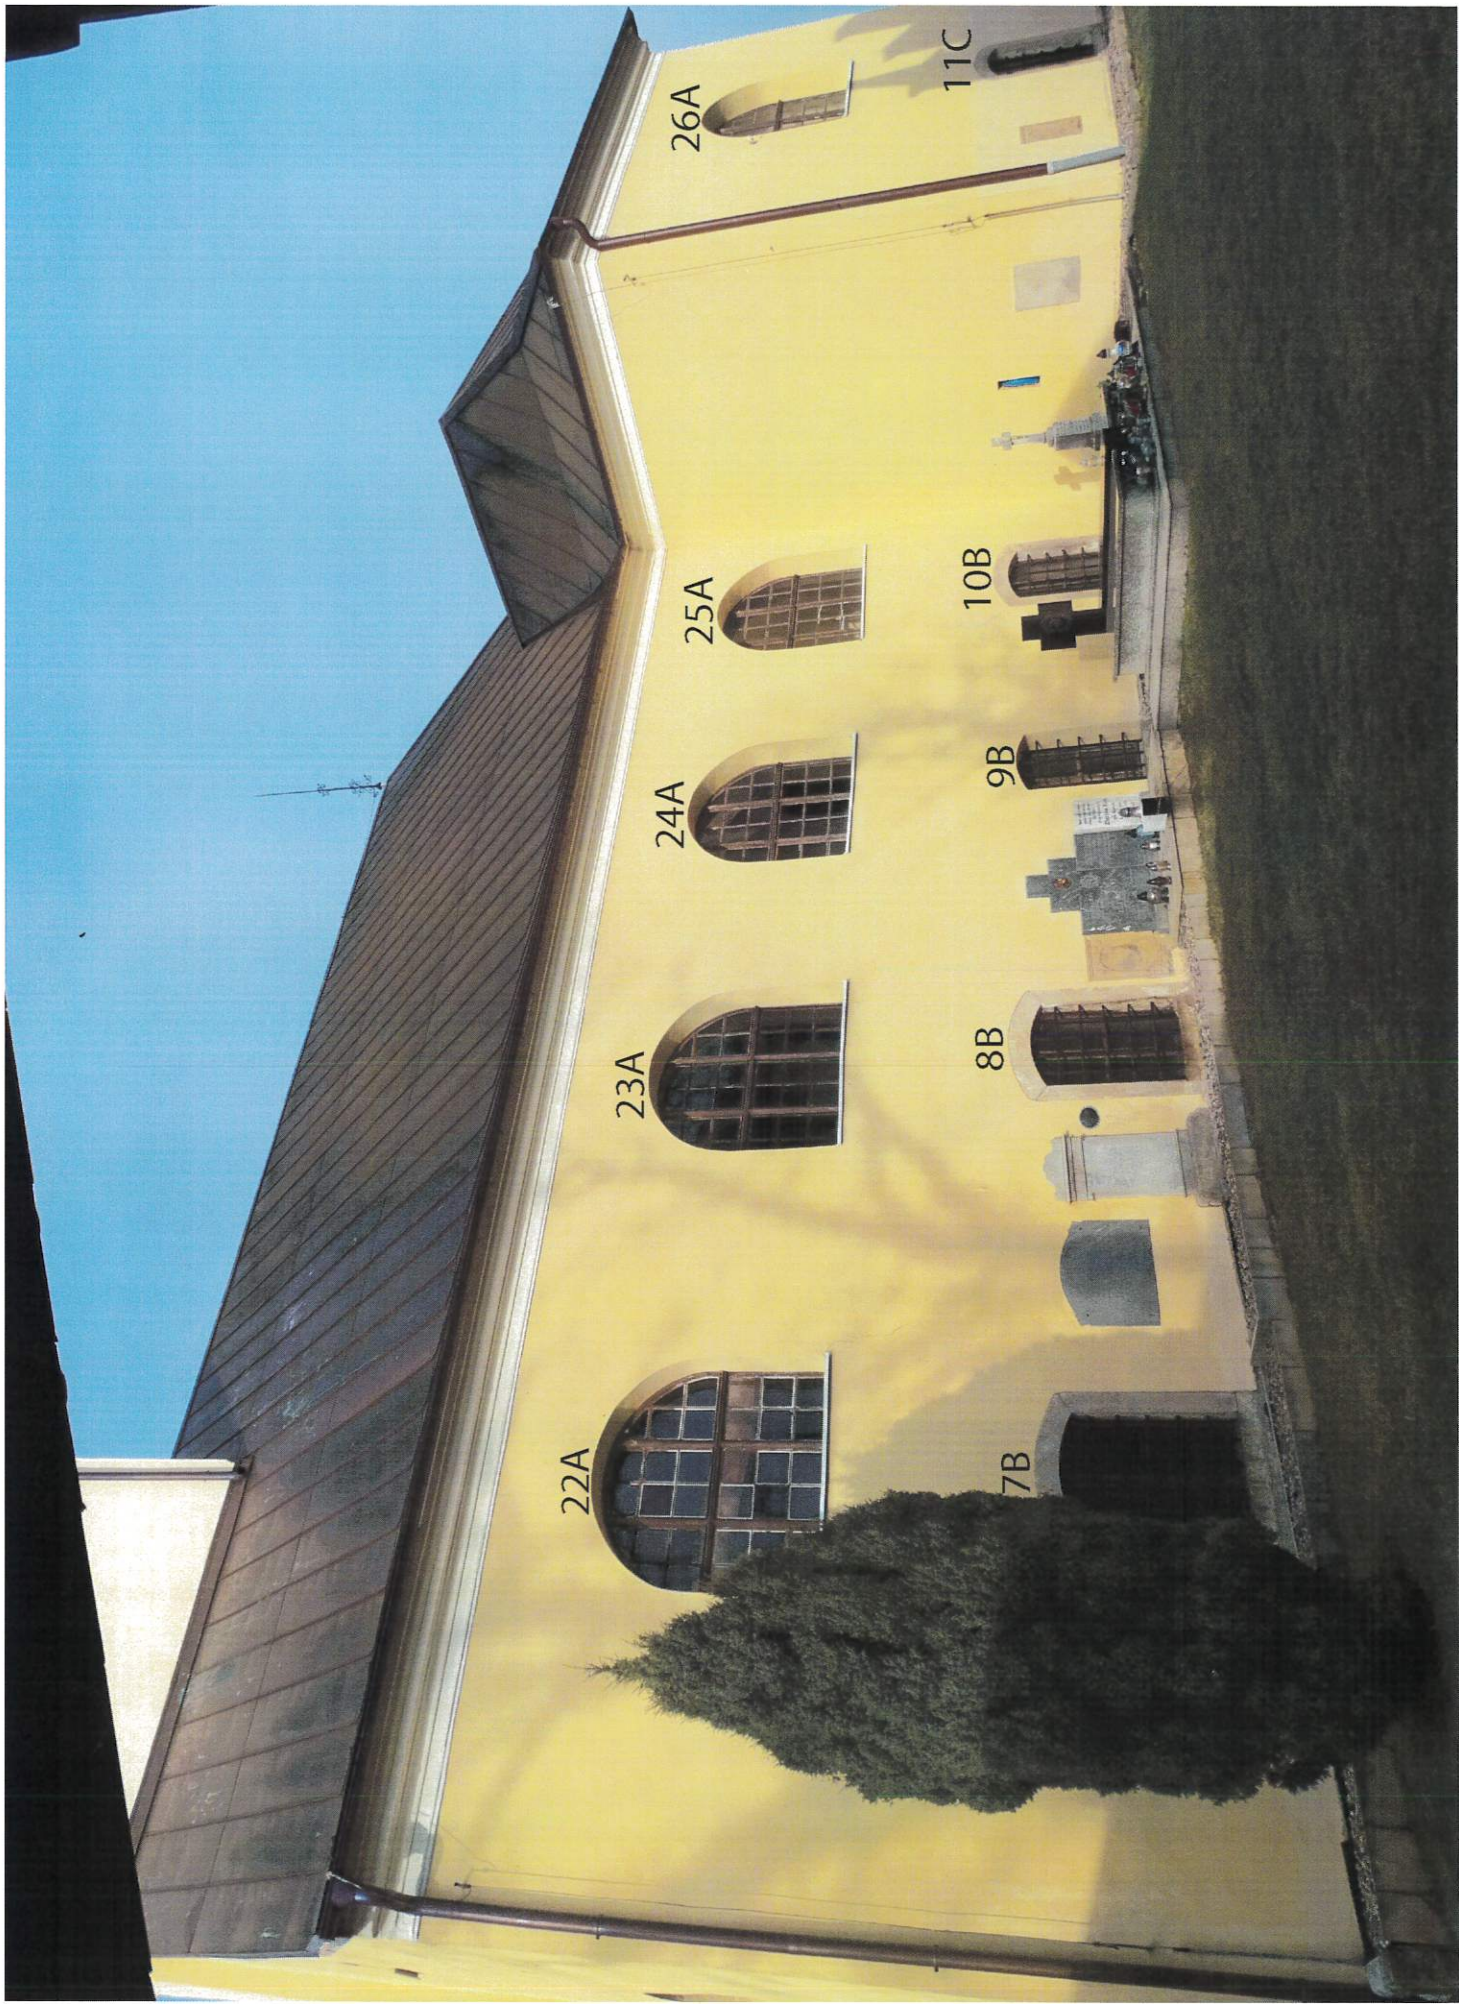
Fot. 29. Elewacja południowa kościoła p.w. św. Katarzyny w Starym Wielisławiu. Zaznaczono numerację oraz litearni typ okien. Stan zachowania luty 2023 r.

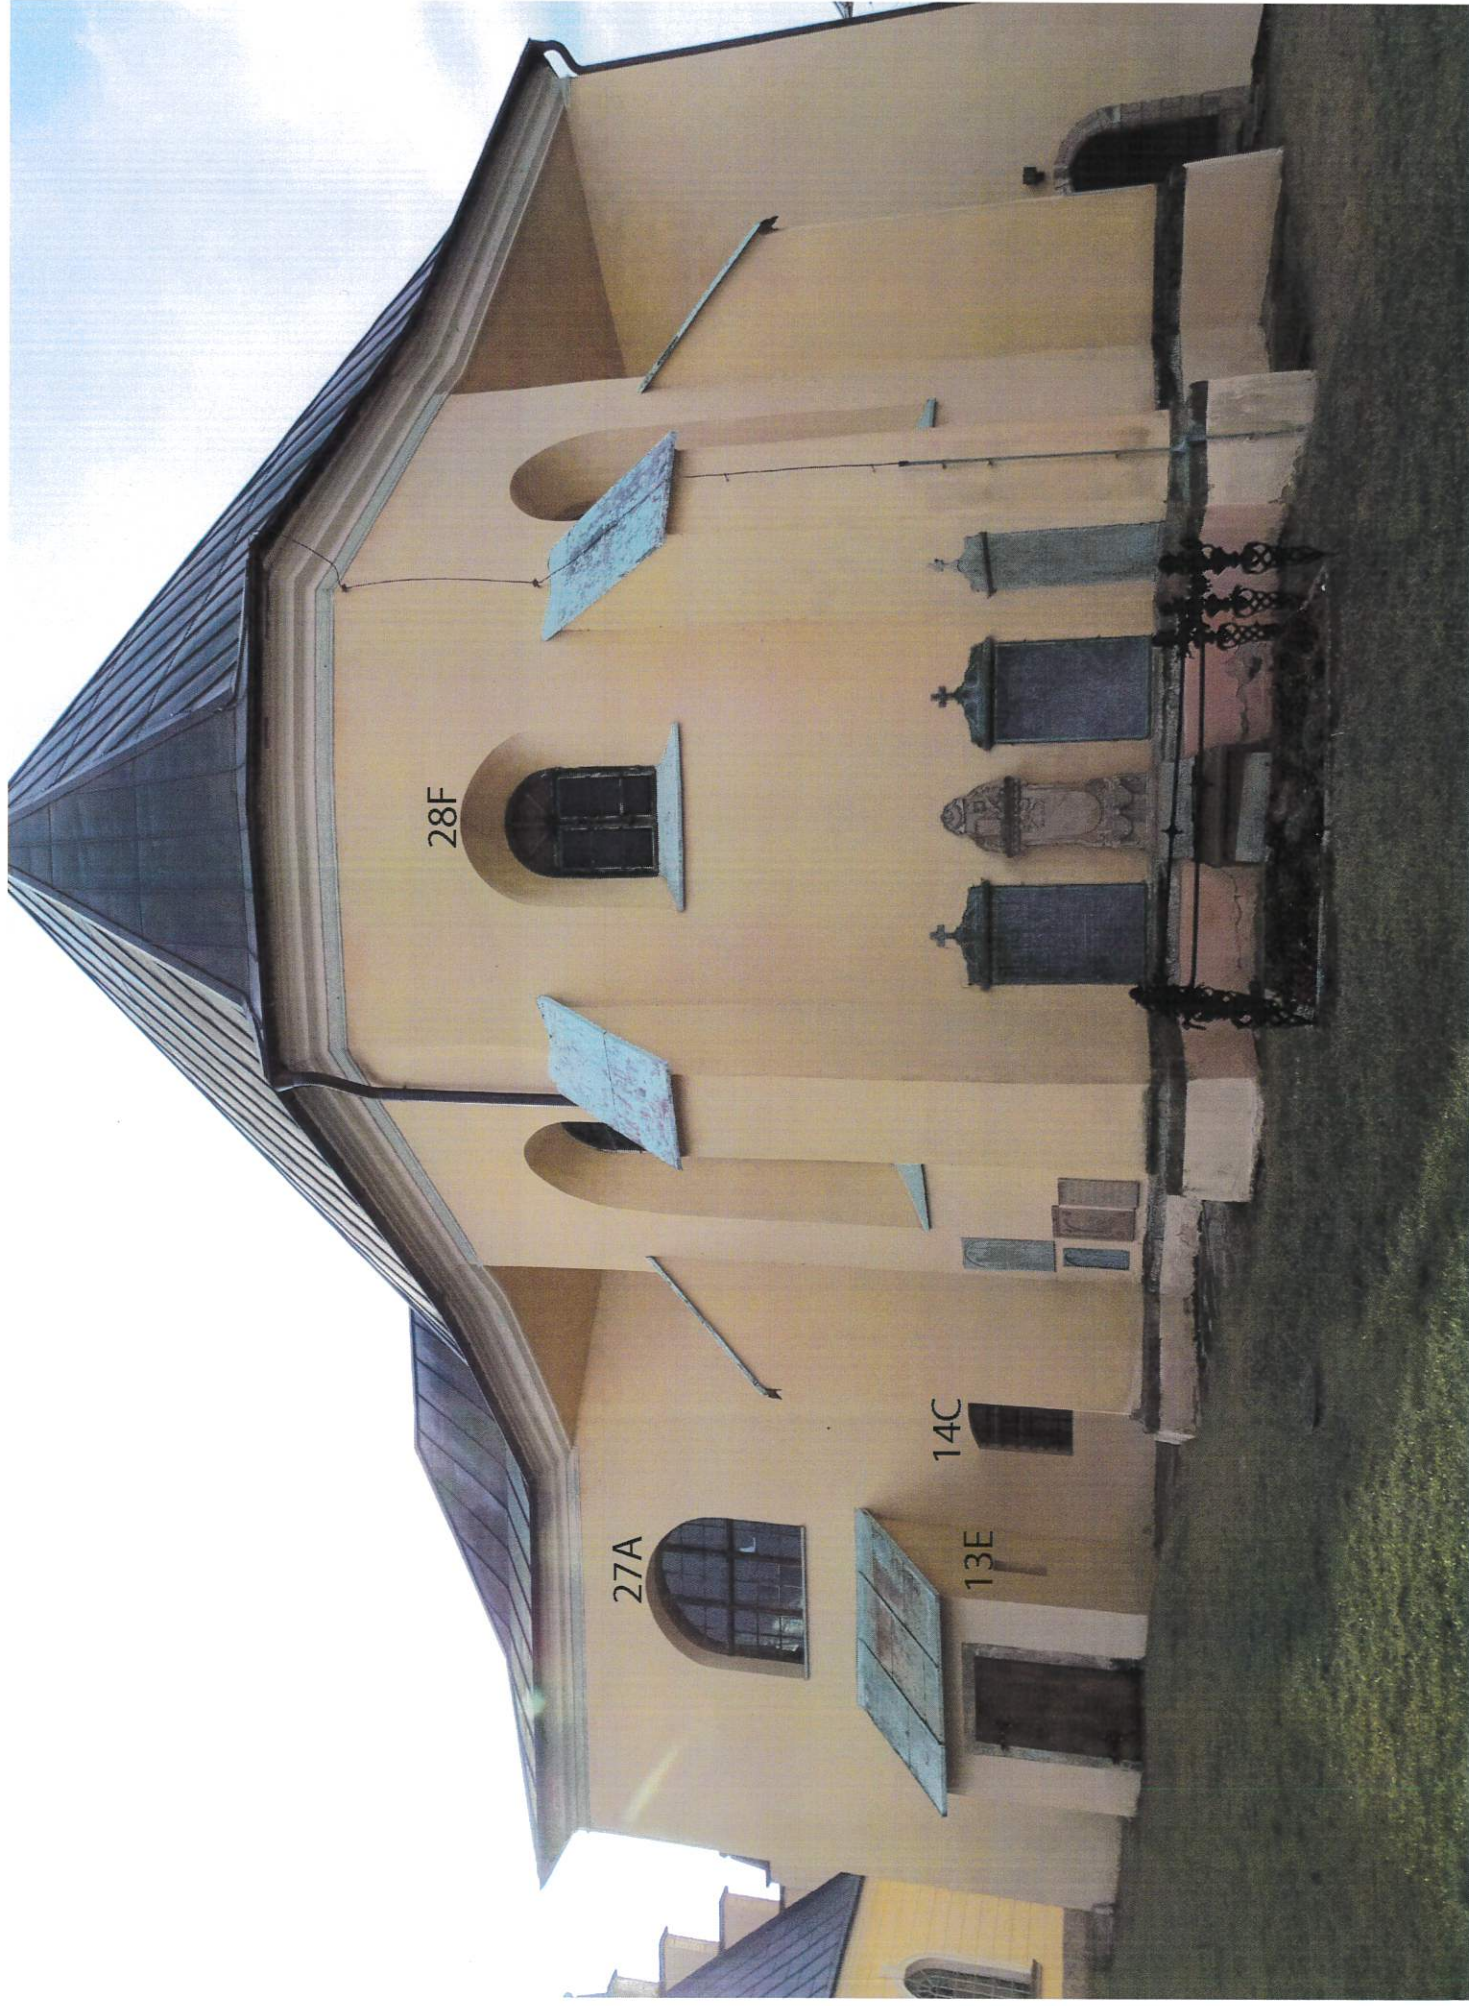
Fot. 49. Elewacja wschodnia kościoła p.w. św. Katarzyny w Starym Wielistawiu. Zaznaczono numerację oraz litearni typ okien. Stan zachowania luty 2023 r.
