# **PROJEKT BUDOWLANY**

**Remont kościoła parafialnego p.w. św. Katarzyny  
w Starym Wielisławiu w zakresie obejmującym  
wymianę stolarki okiennej oraz roboty towarzyszące.**

DOKUMENTACJA STANU ZACHOWANIA ORAZ PROGRAM PRAC  
KONSERWATORSKICH PRZY DREWNIANYCH OKNACH KOŚCIOŁA  
P.W. ŚW. KATARZYZNY ALEKSANDRYJSKIEJ W STARYM WIELISŁAWIU.

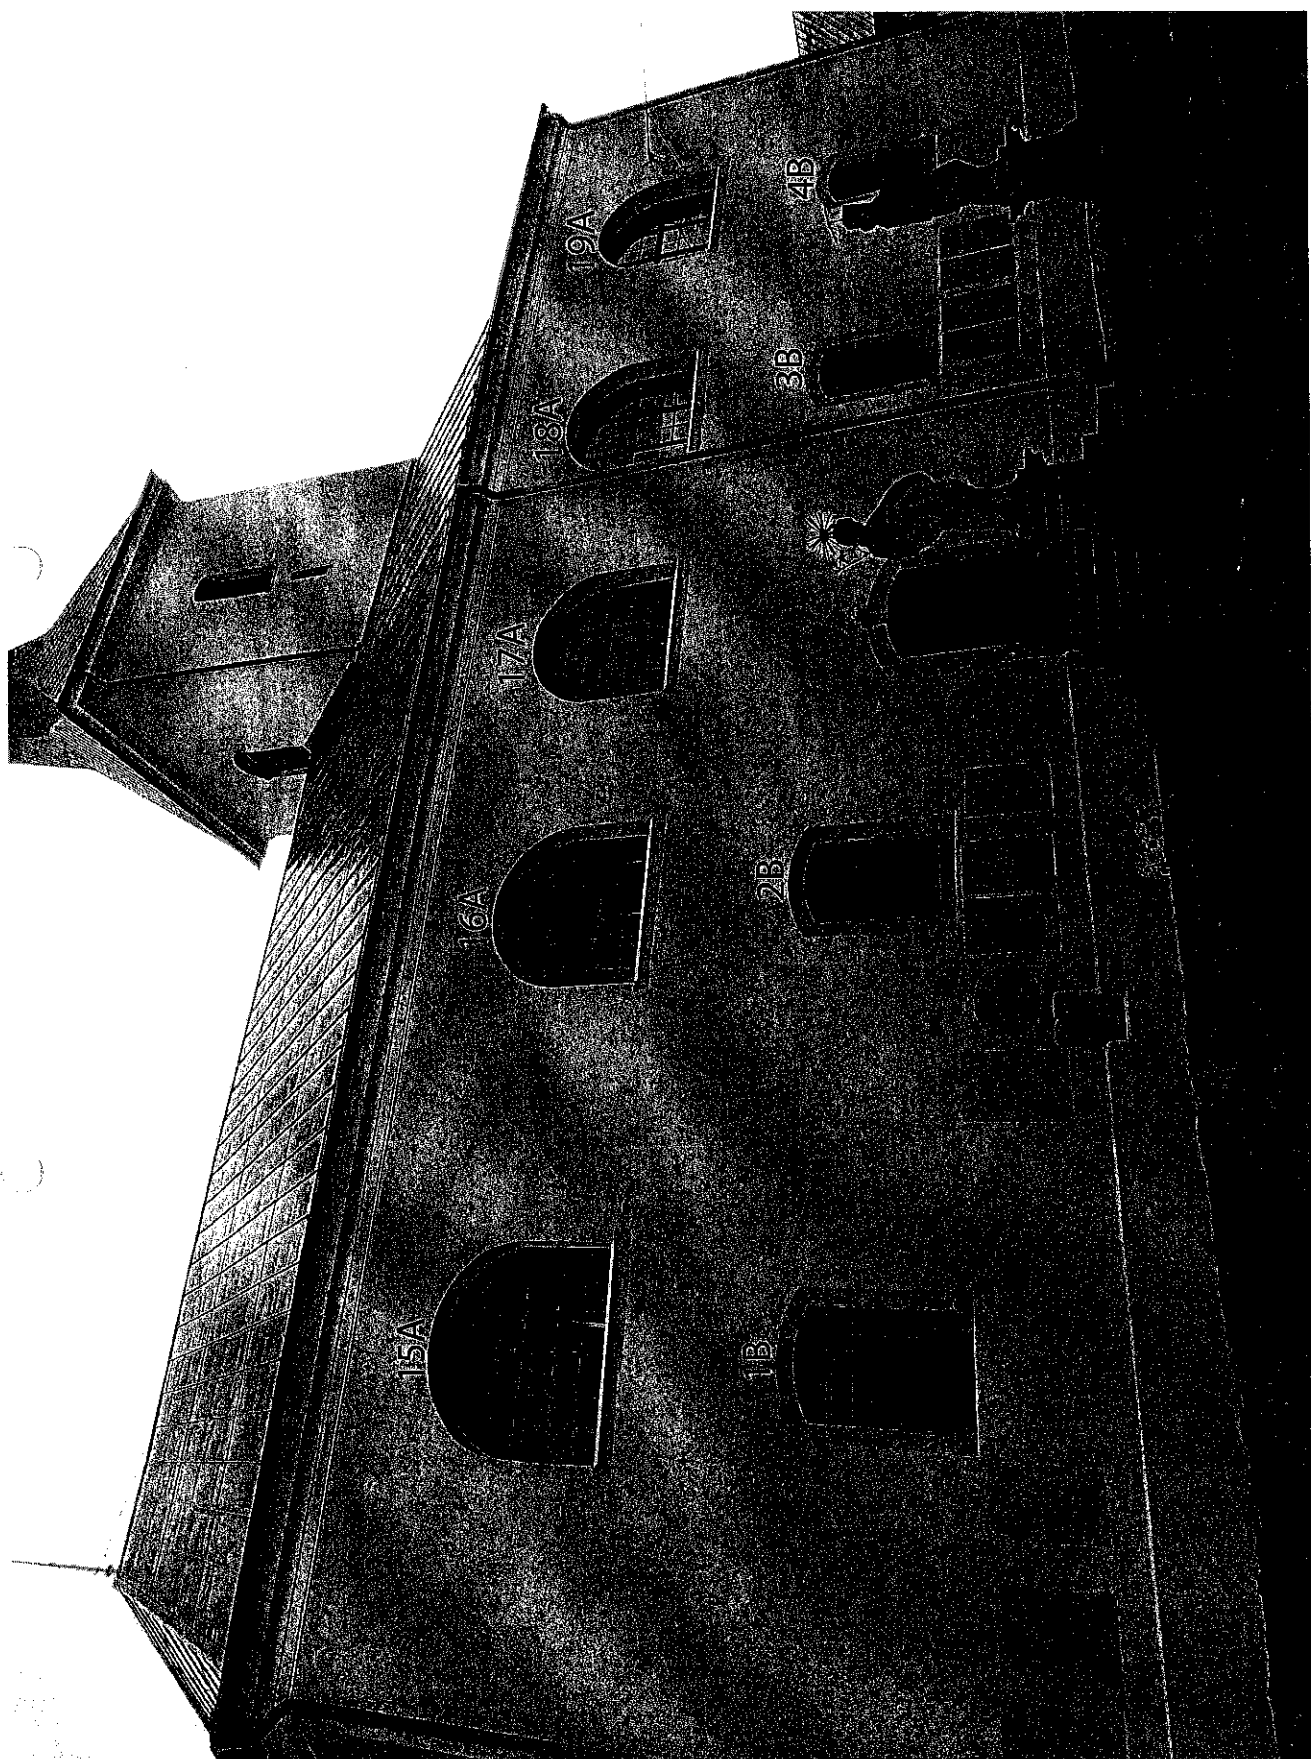
Fot.1. Elewacja północna kościoła p.w. św. Katarzyny w Starym Wielisławiu. Zaznaczono numerację oraz litearni typ okien. Stan zachowania luty 2023 r.

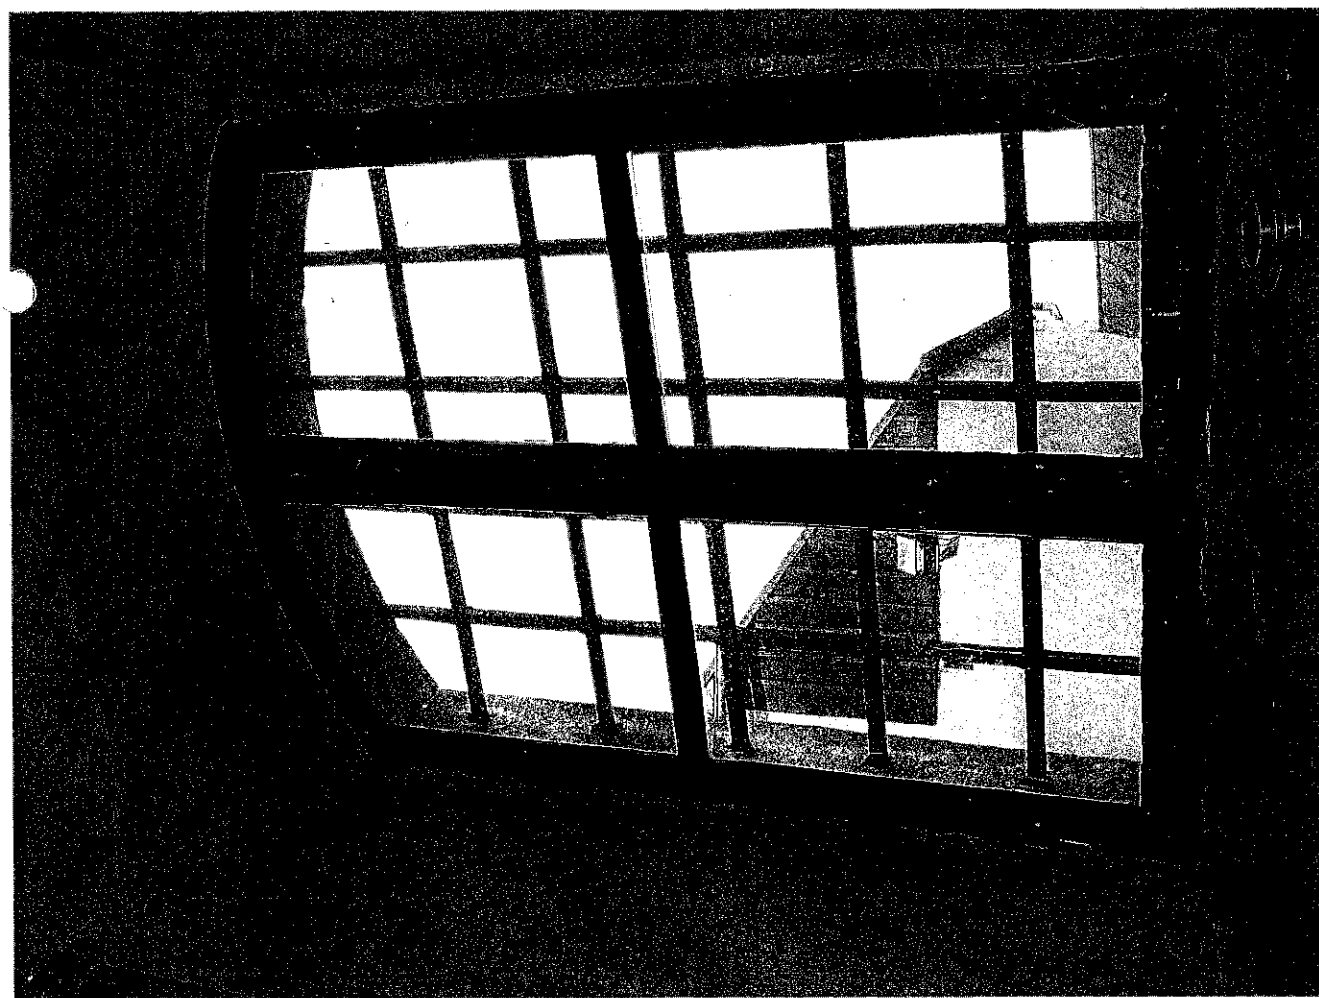
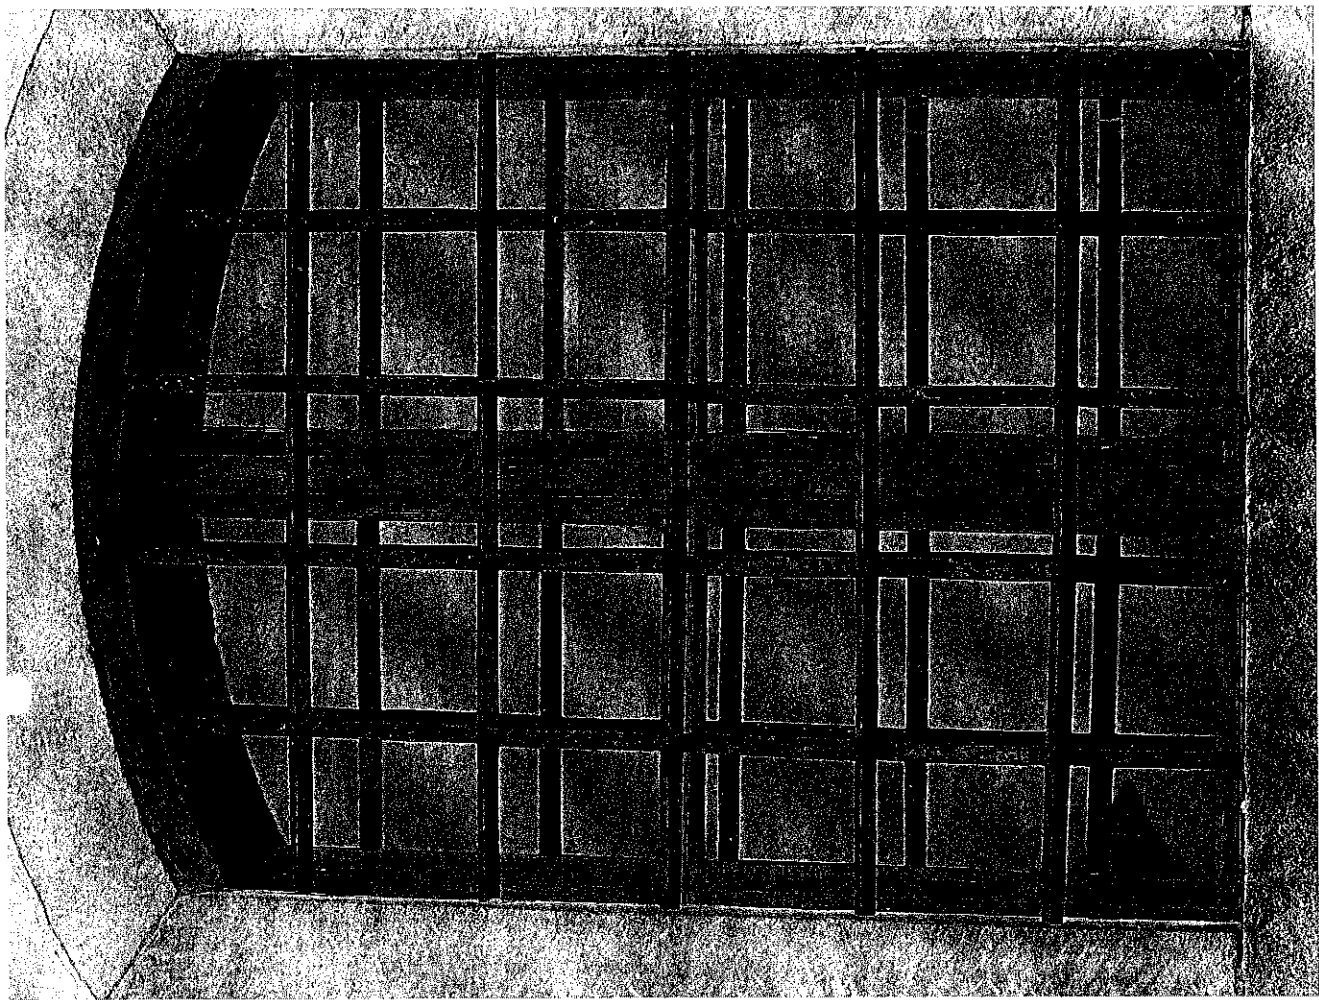
Fot.2-3. Okno nr 1 elewacji północnej kościoła p.w. św. Katarzyny w Starym Wielisławiu. Widok od wewnątrz i od zewnątrz. Stan zachowania luty 2023 r.

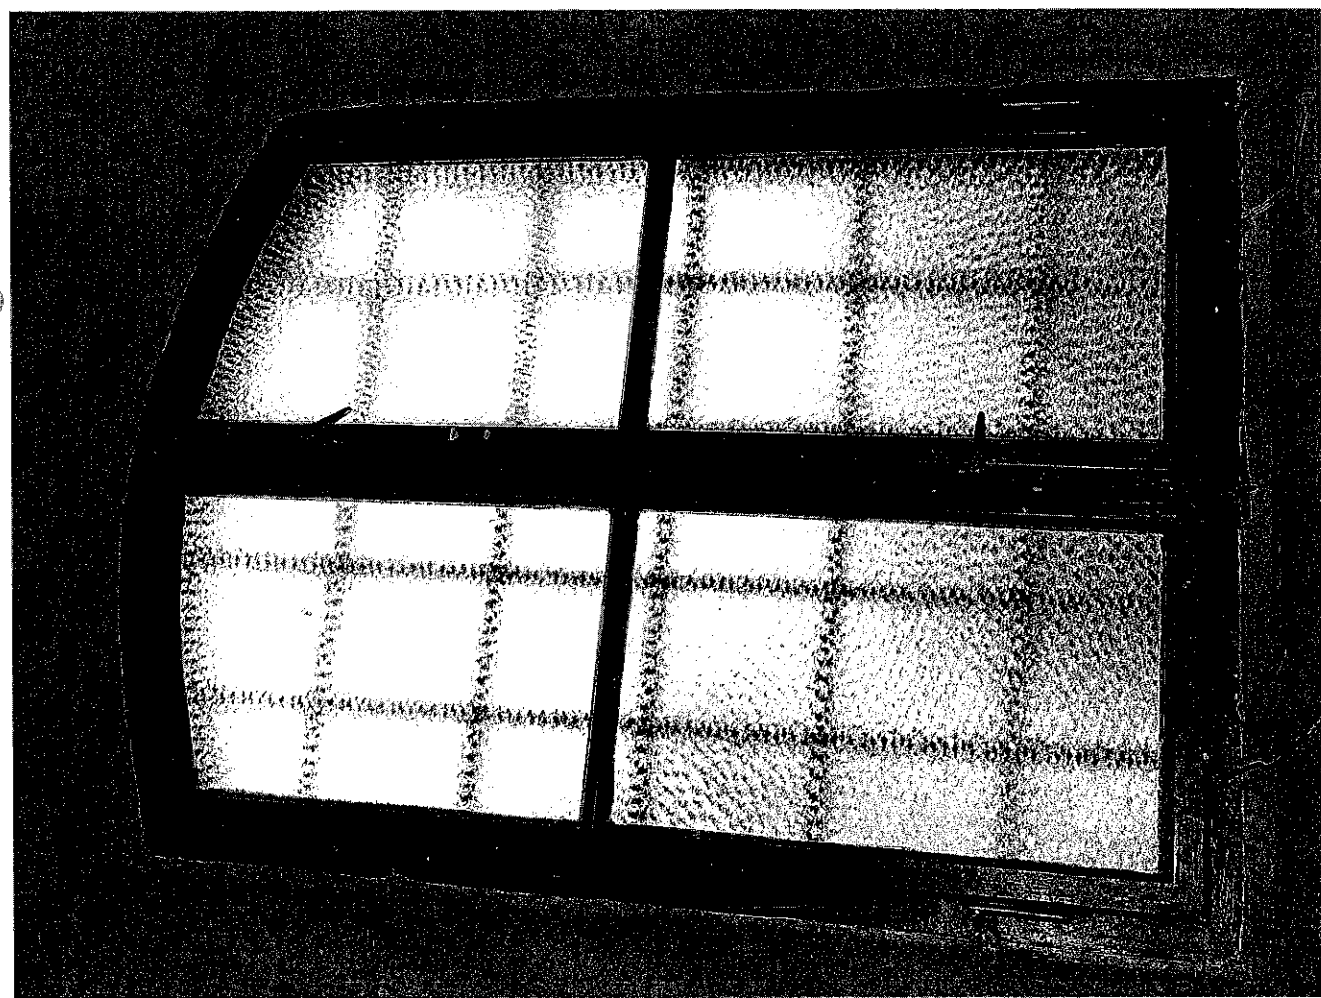
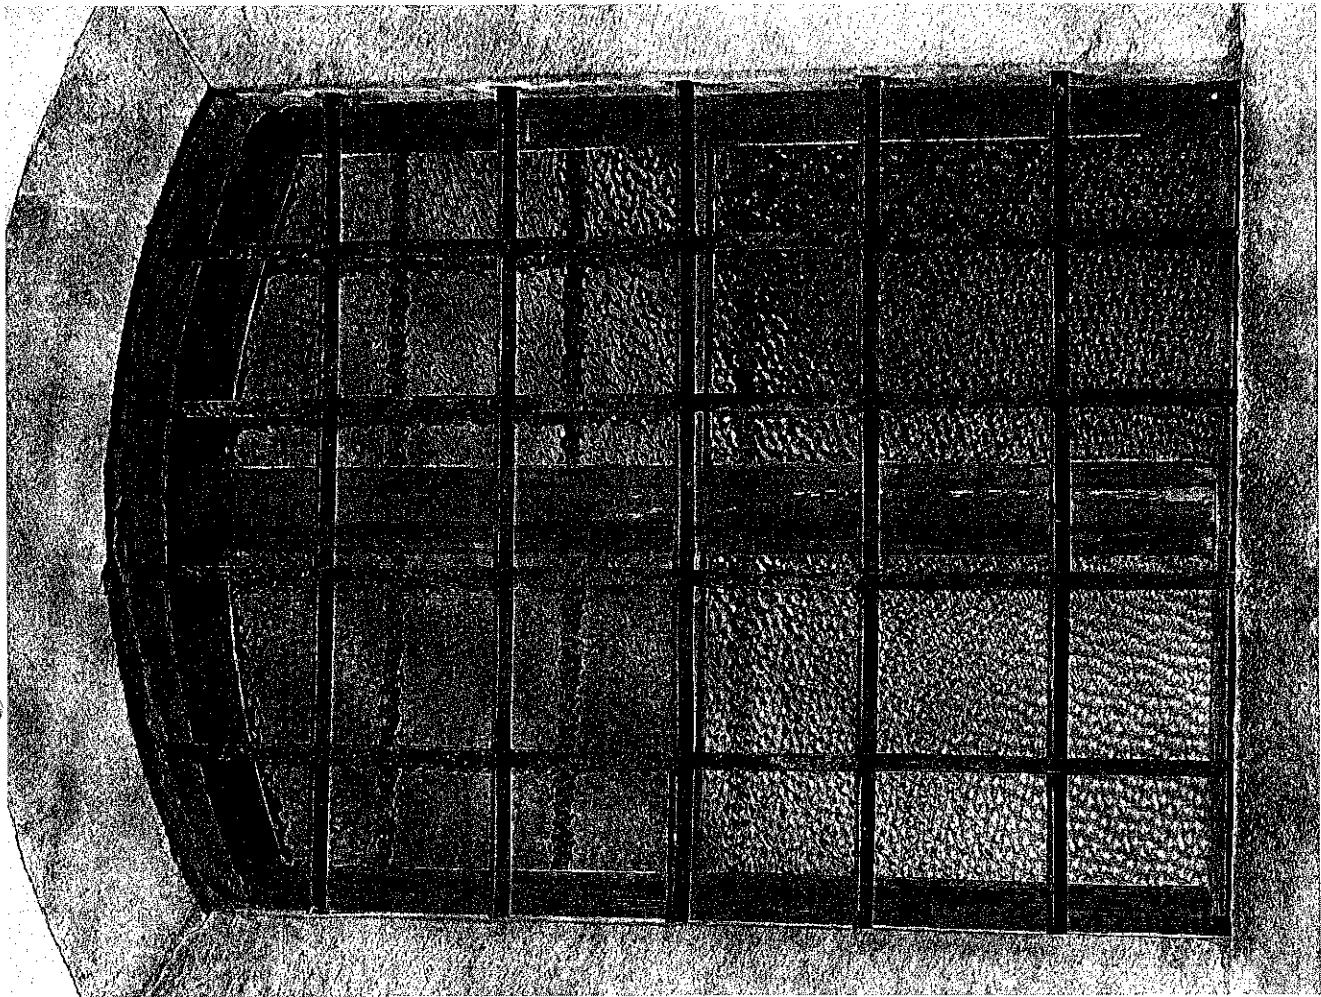
Fot.4-5. Okno nr 2B elewacji północnej kościoła p.w. św. Katarzyny w Starym Wielisławiu. Widok od wewnątrz i od zewnątrz. Stan zachowania luty 2023 r.

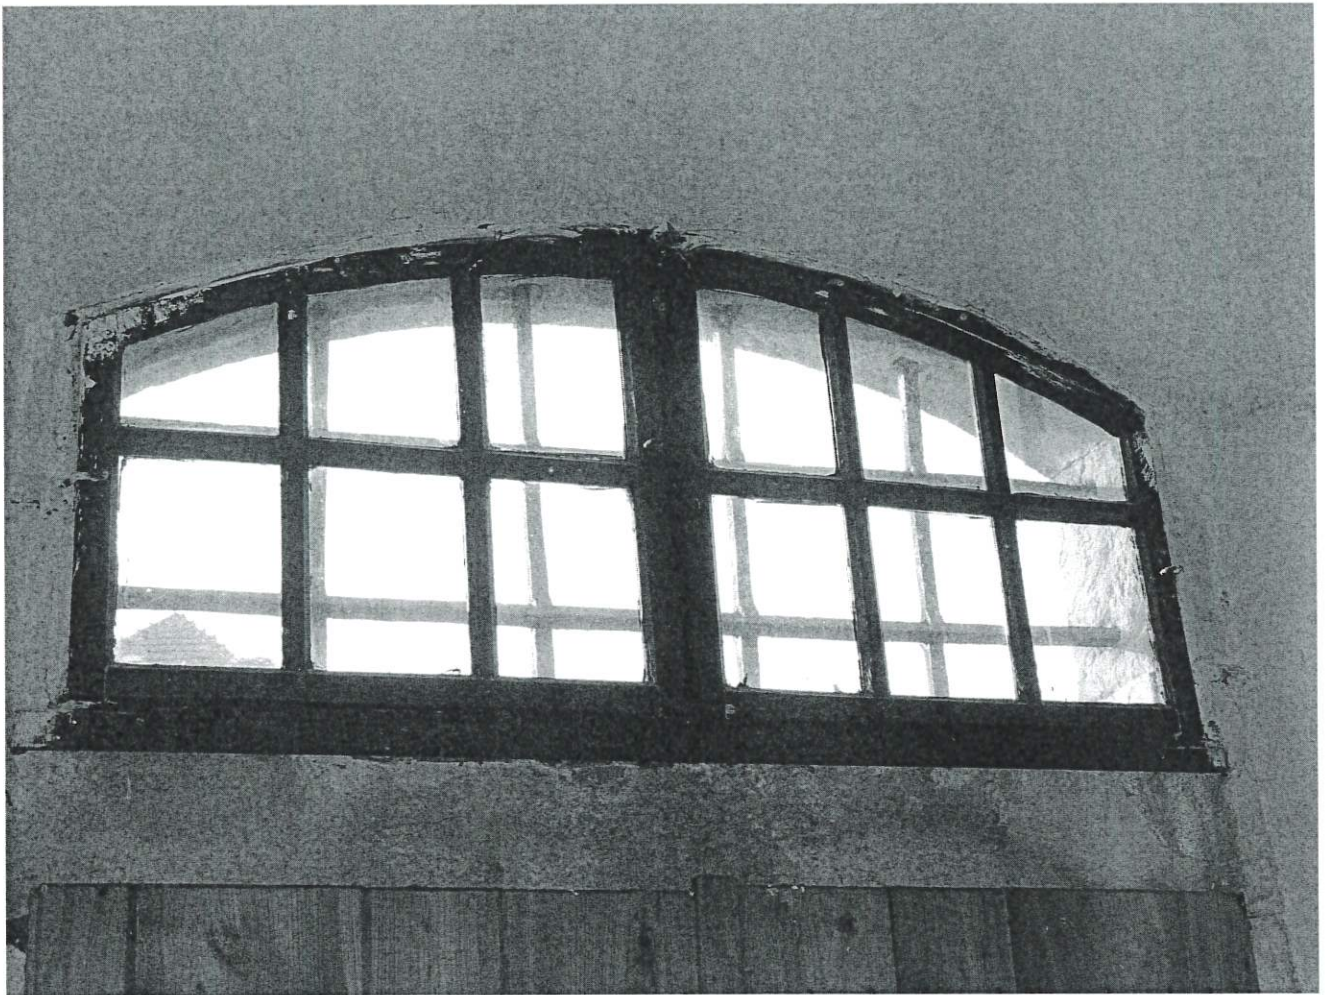
Fot. 21-22. Okno nr 5D elewacji zachodniej kościoła p.w. św. Katarzyny w Starym Wielisławiu. Widok od wewnątrz i od zewnątrz. Stan zachowania luty 2023 r.

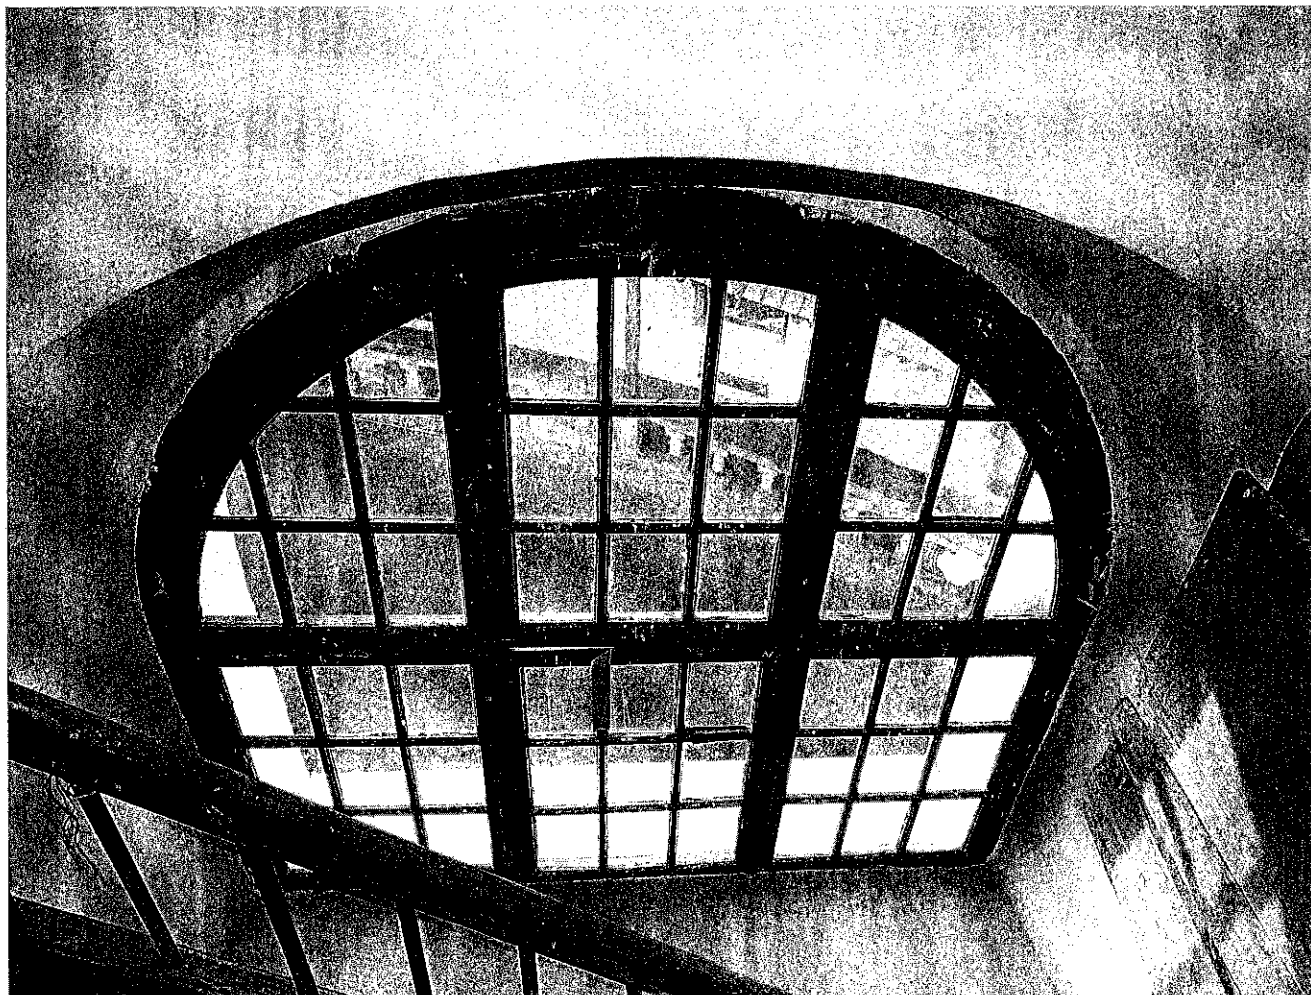
Fot. 23-24. Okno nr 20A elewacji zachodniej kościoła p.w. św. Katarzyny w Starym Wielisławiu. Widok od wewnątrz i od zewnątrz. Stan zachowania luty 2023 r.

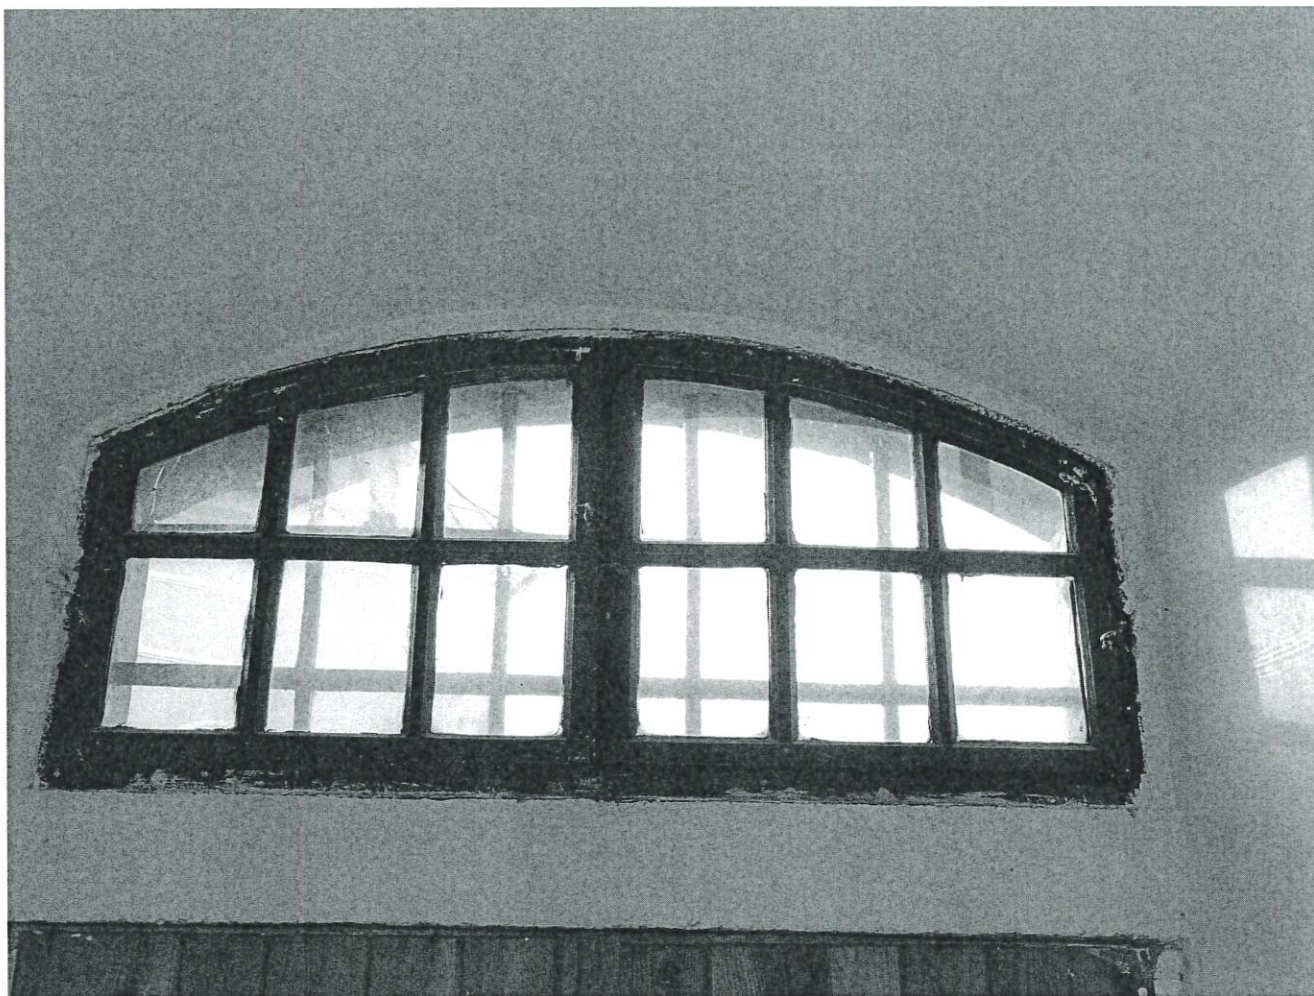
Fot. 25-26. Okno nr 6D elewacji zachodniej kościoła p.w. św. Katarzyny w Starym Wielisławiu. Widok od wewnątrz i od zewnątrz. Stan zachowania luty 2023 r.

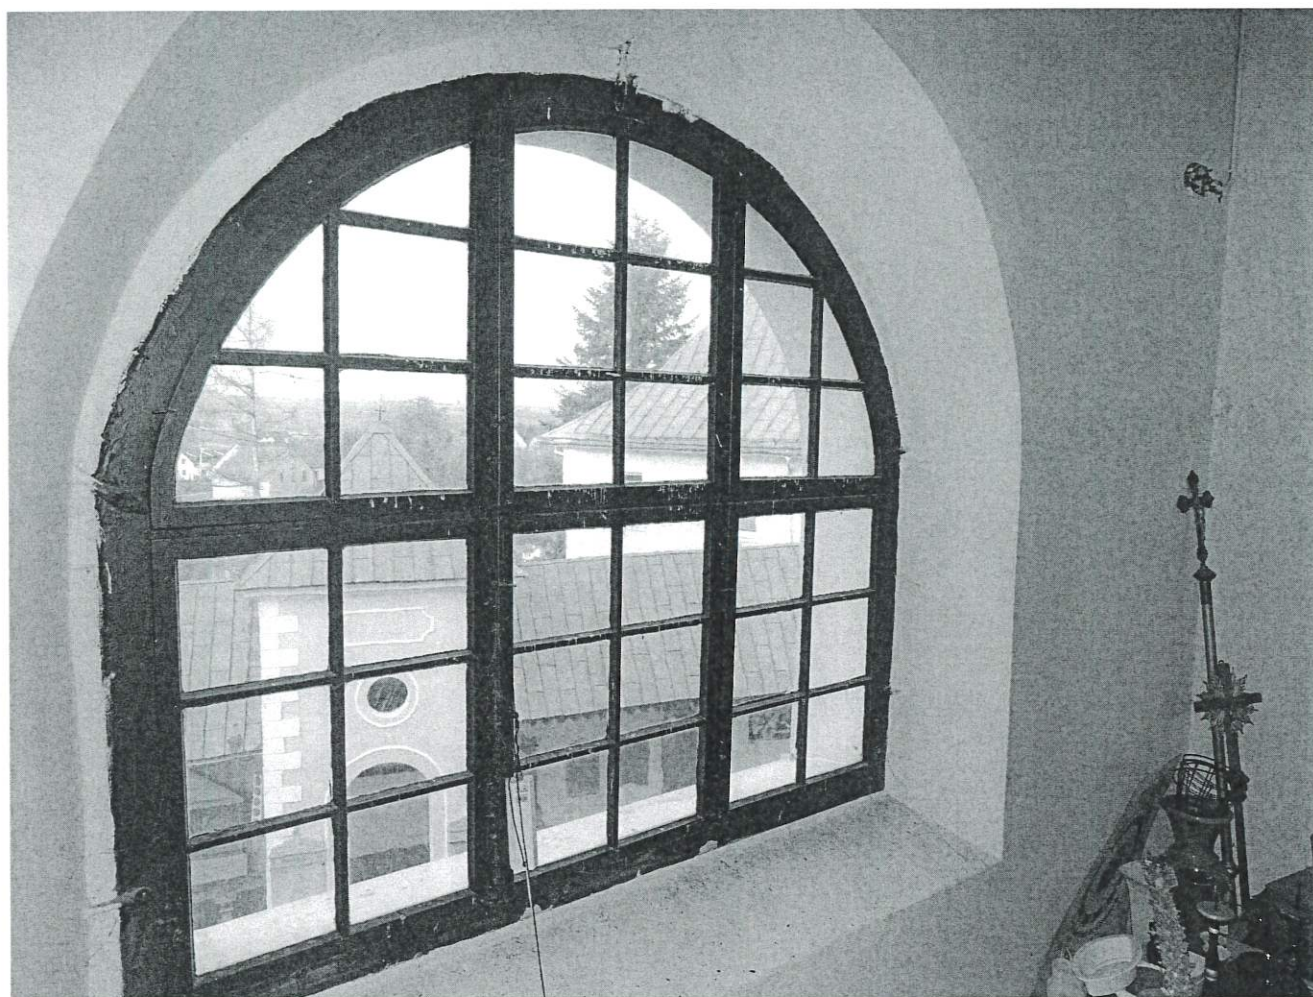
Fot. 27-28. Okno nr 21A elewacji zachodniej kościoła p.w. św. Katarzyny w Starym Wielisławiu. Widok od wewnątrz i od zewnątrz. Stan zachowania luty 2023 r.

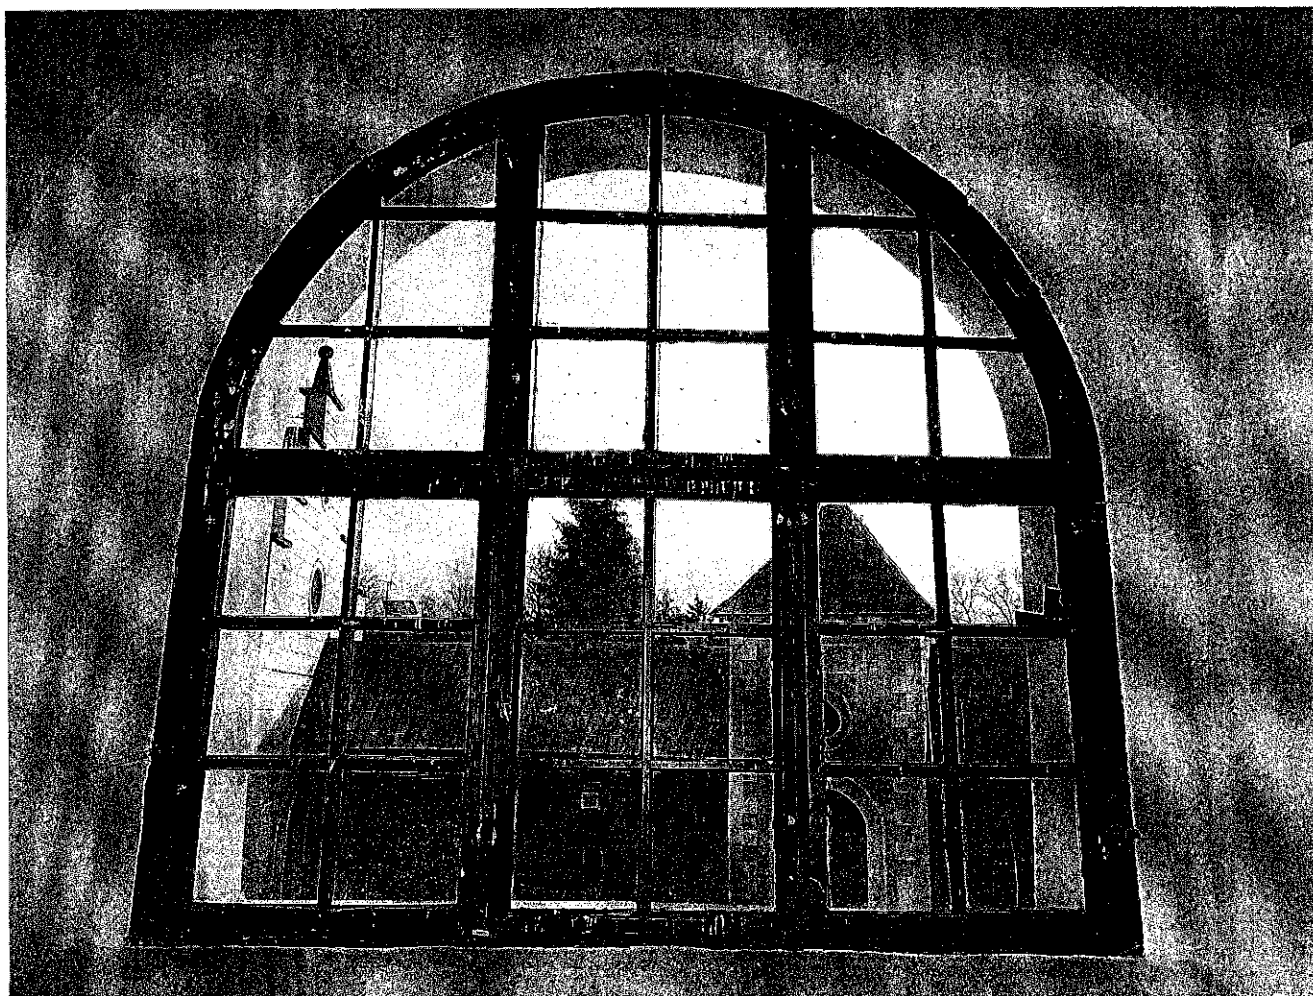
Fot. 40-41. Okno nr 23A elewacji południowej kościoła p.w. św. Katarzyny w Starym Wielisławiu. Widok od wewnątrz i od zewnątrz. Stan zachowania luty 2023 r.

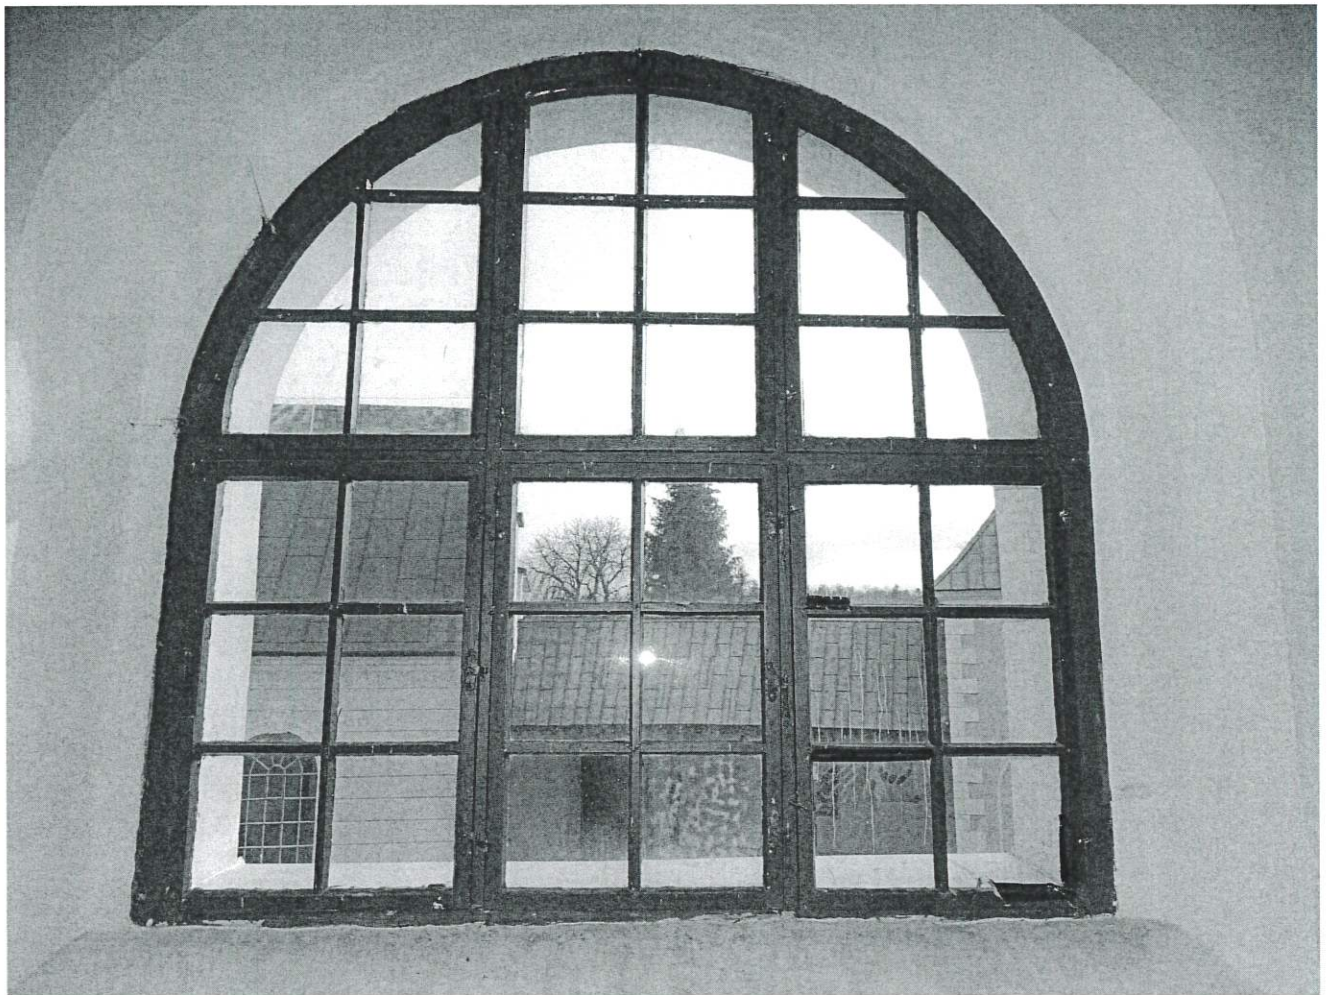
Fot. 42-43. Okno nr 24A elewacji południowej kościoła p.w. św. Katarzyny w Starym Wielisławiu. Widok od wewnątrz i od zewnątrz. Stan zachowania luty 2023 r.

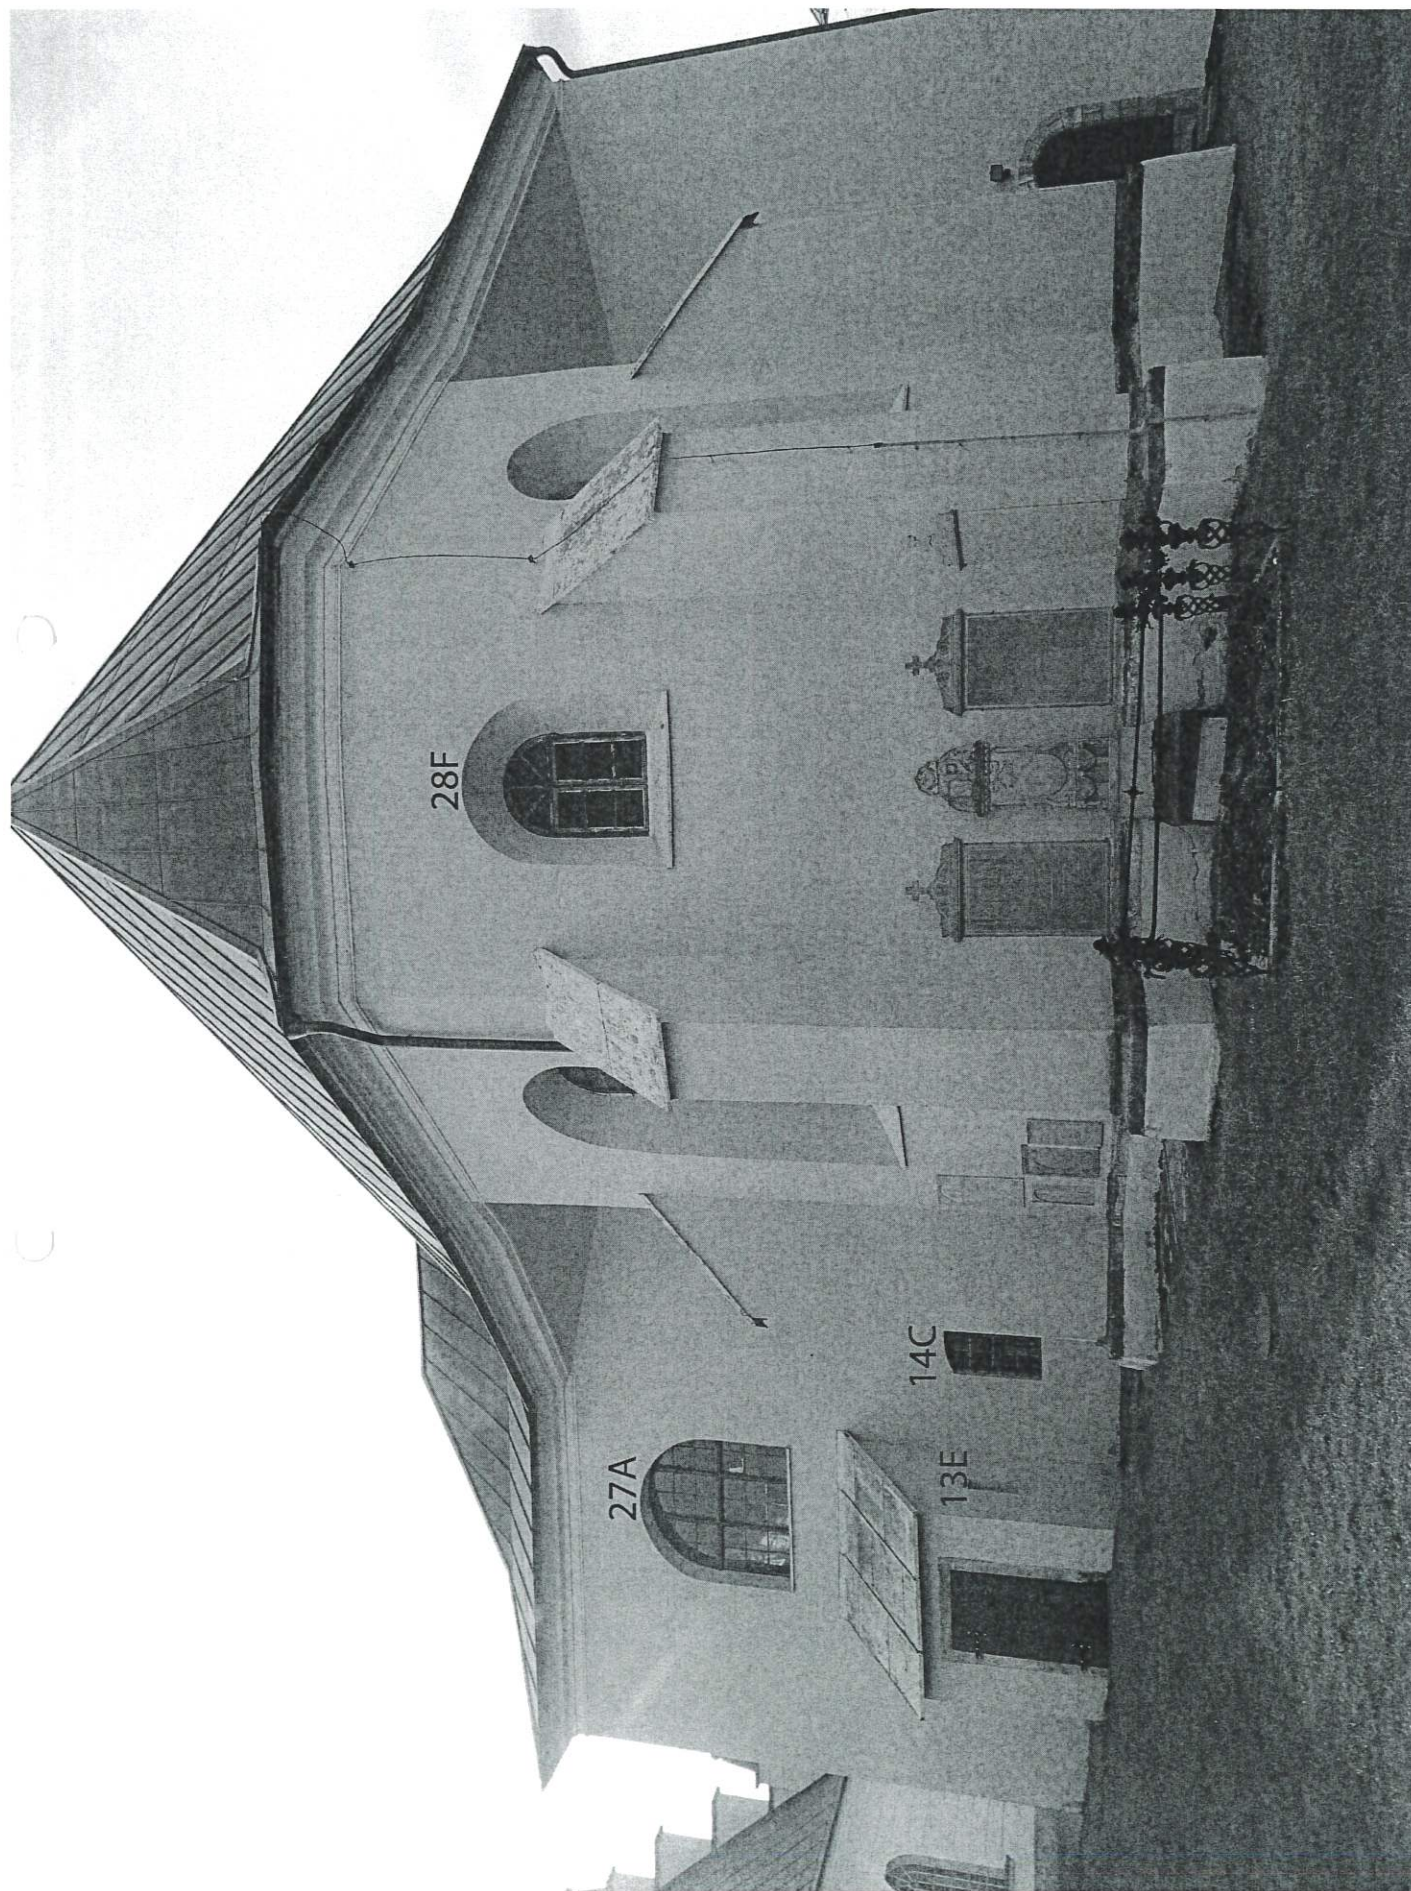
Fot. 49. Elewacja wschodnia kościoła p.w. św. Katarzyny w Starym Wielisławiu. Zaznaczono numerację oraz literami typ okien. Stan zachowania luty 2023 r.

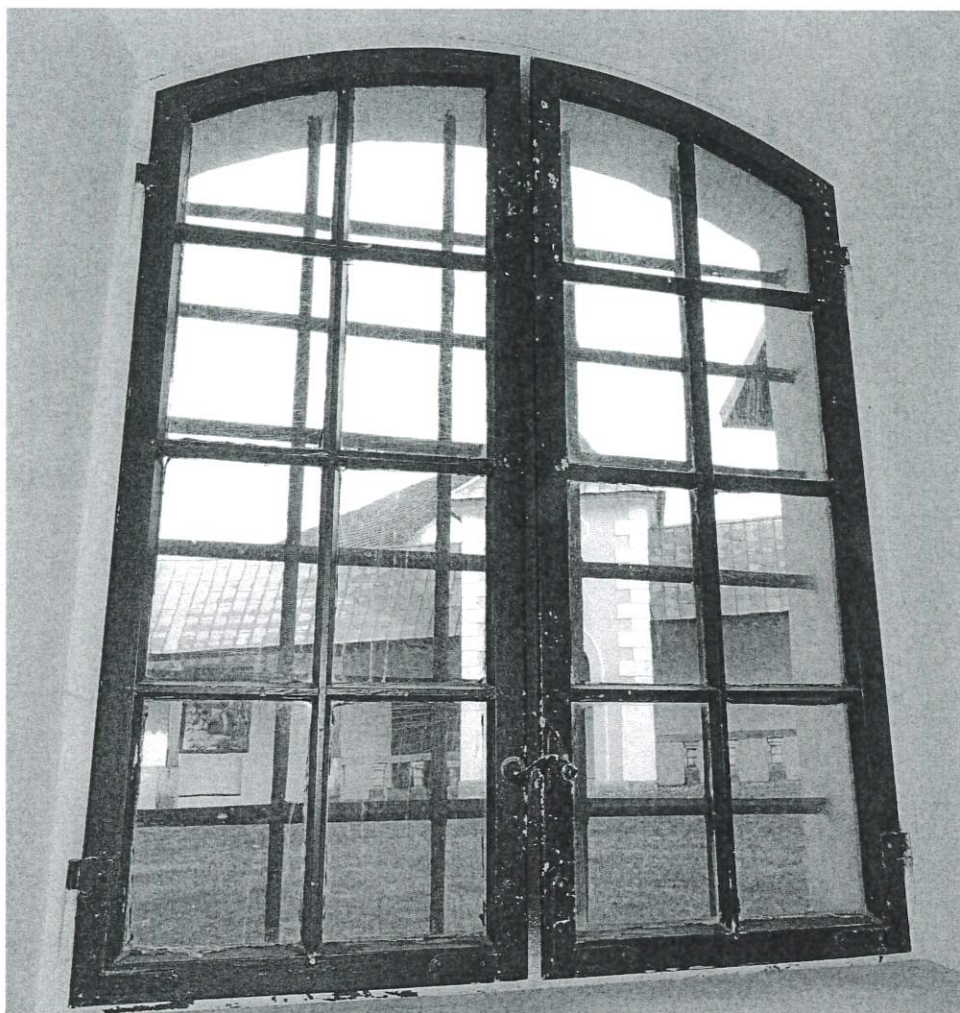
Fot. 50-51. Okno nr 14C elewacji wschodniej kościoła p.w. św. Katarzyny w Starym Wielisławiu. Widok od wewnątrz i od zewnątrz. Stan zachowania luty 2023 r.
