# **PROJEKT BUDOWLANY**

**Remont kościoła parafialnego p.w. św. Katarzyny  
w Starym Wielisławiu w zakresie obejmującym  
wymianę stolarki okiennej oraz roboty towarzyszące.**

DOKUMENTACJA STANU ZACHOWANIA ORAZ PROGRAM PRAC  
KONSERWATORSKICH PRZY DREWNIANYCH OKNACH KOŚCIOŁA  
P.W. ŚW. KATARZYZNY ALEKSANDRYJSKIEJ W STARYM WIELISŁAWIU.

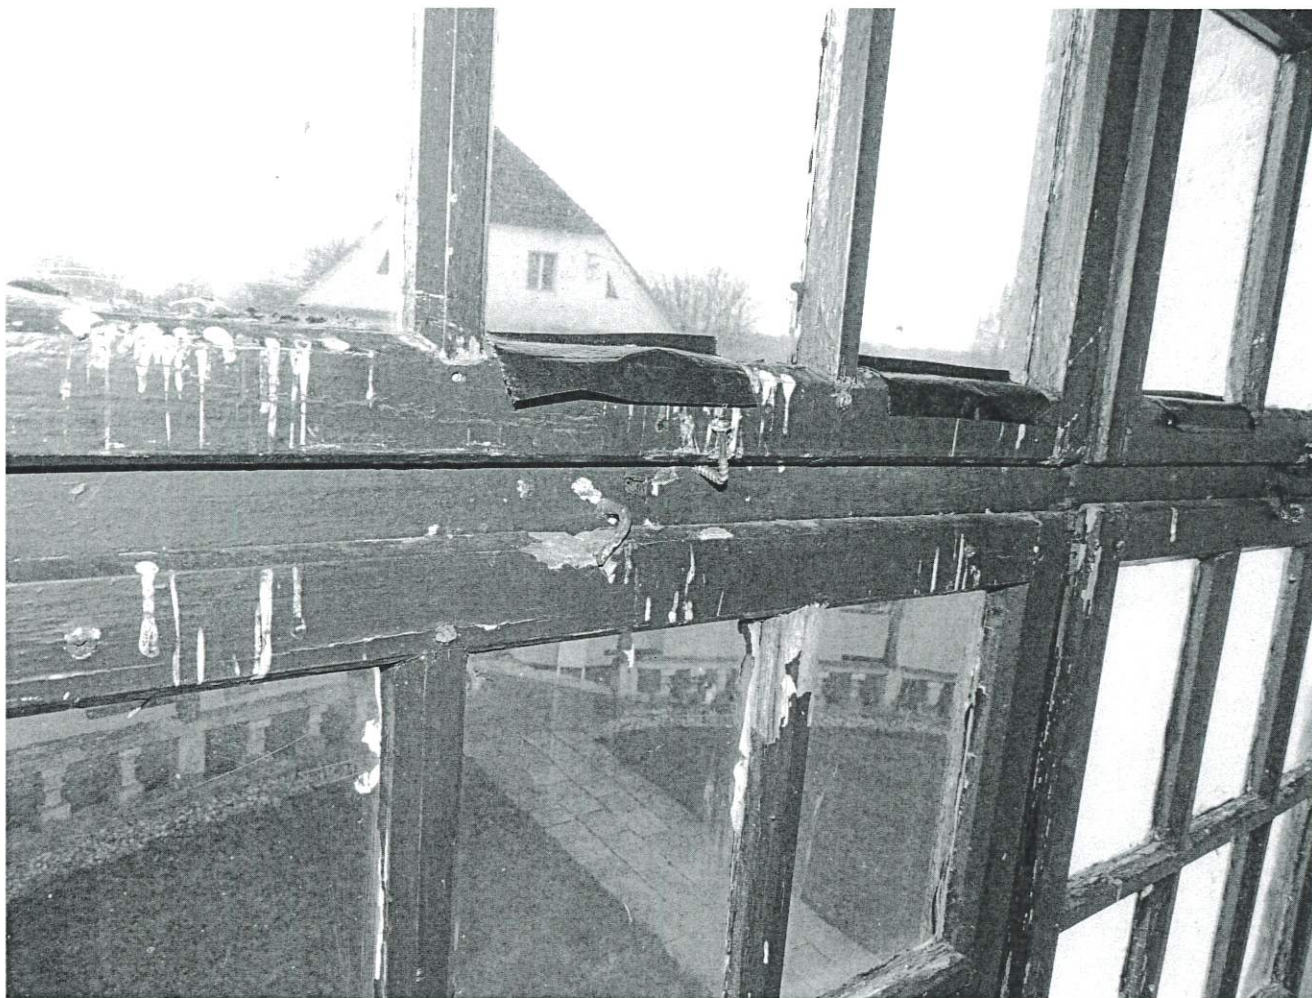
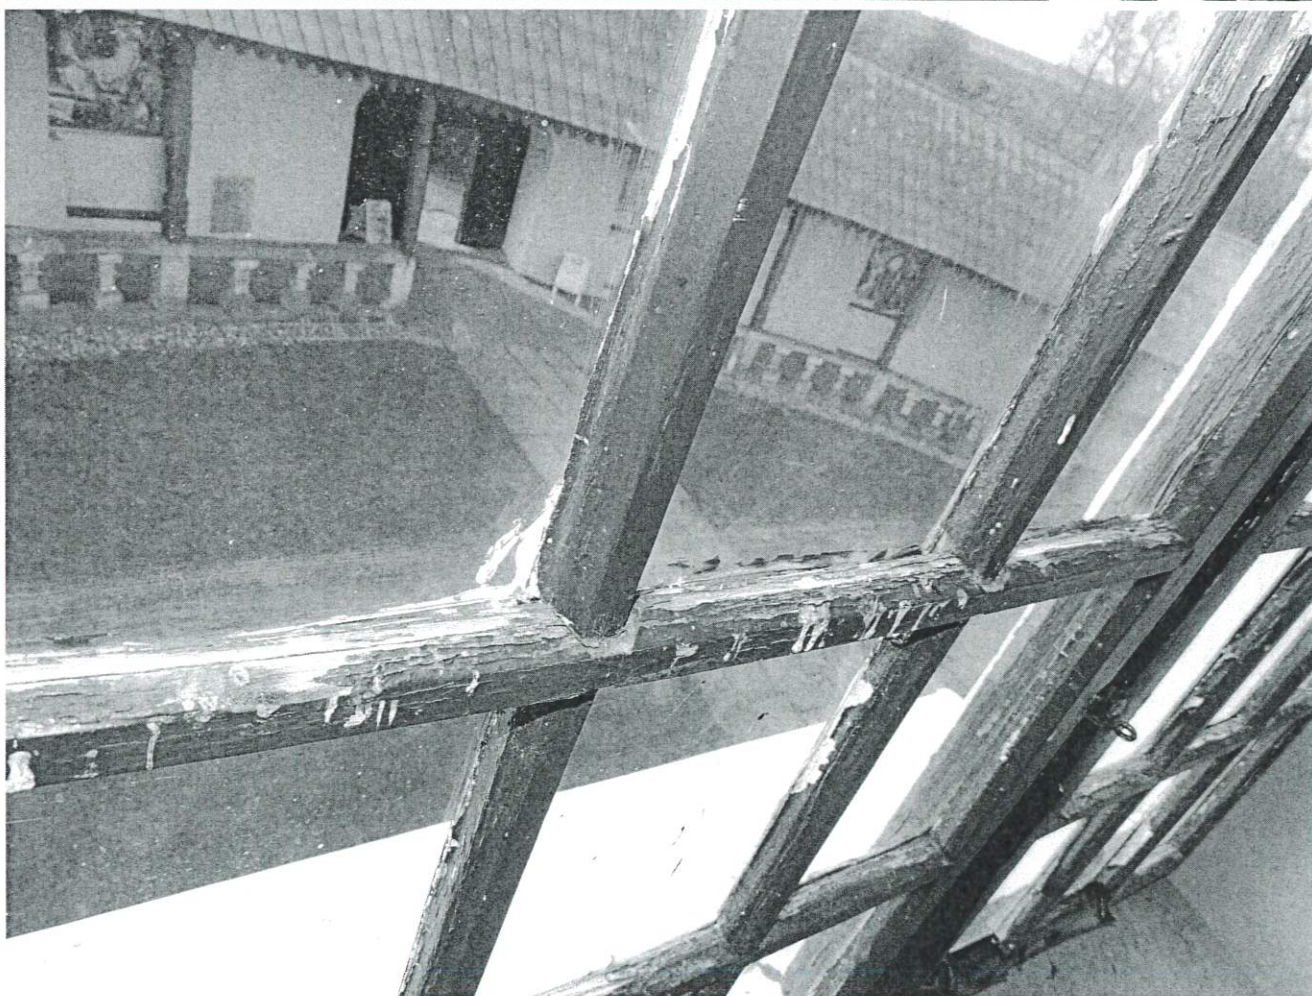
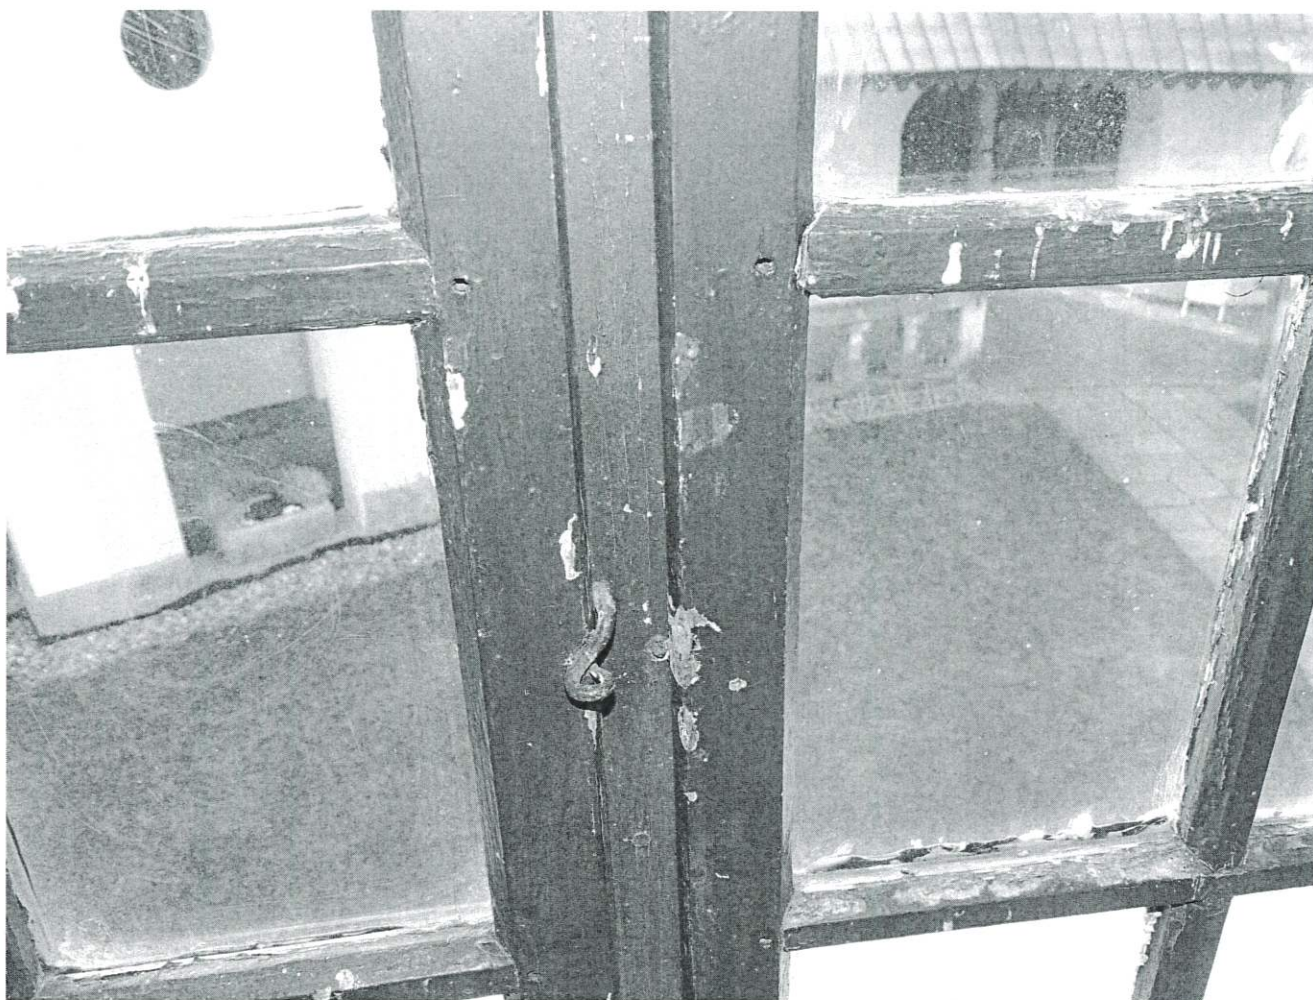
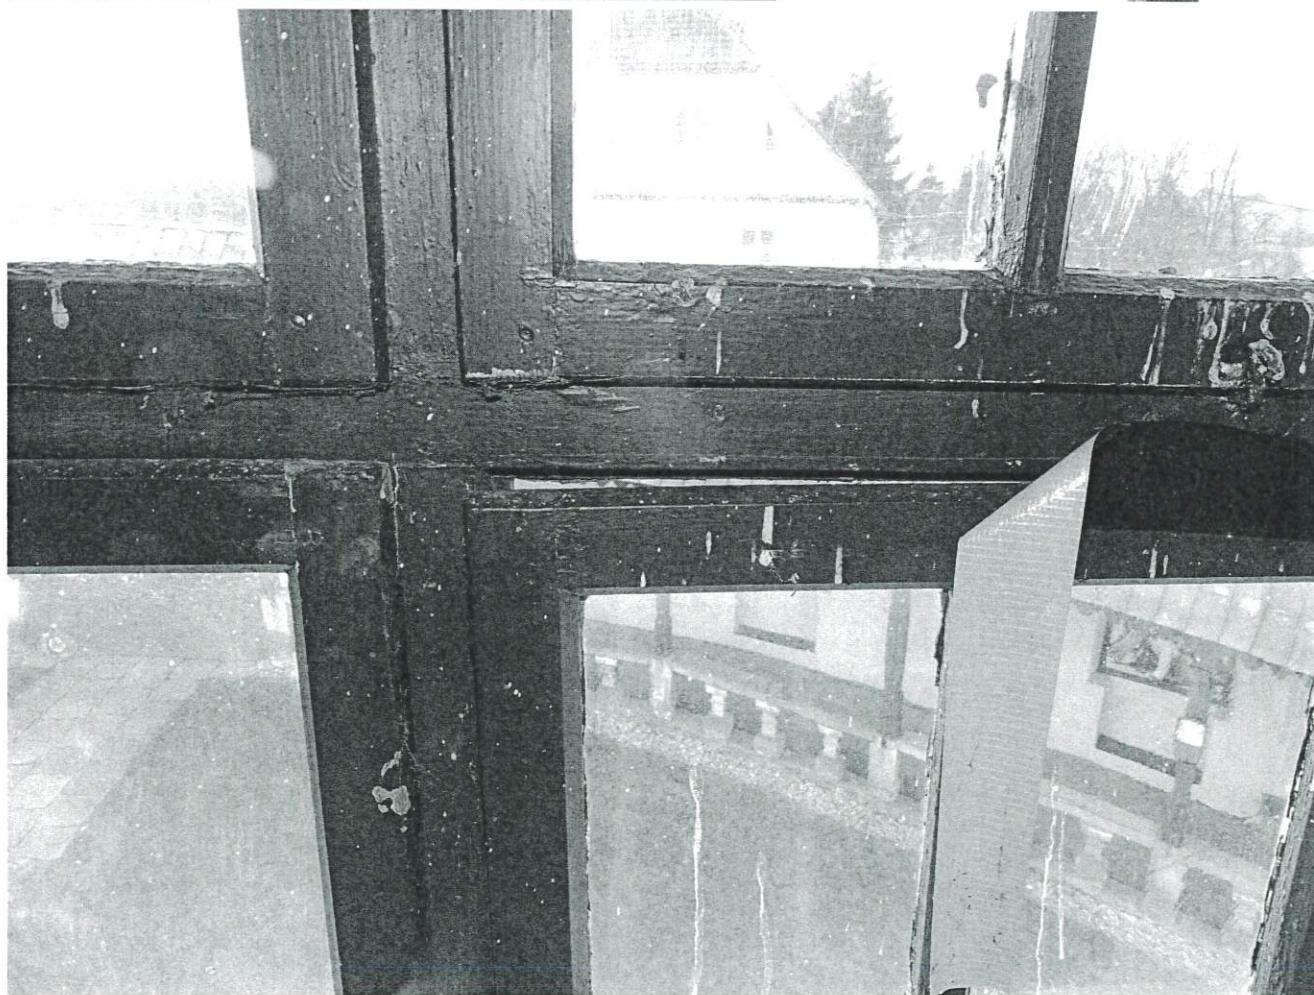
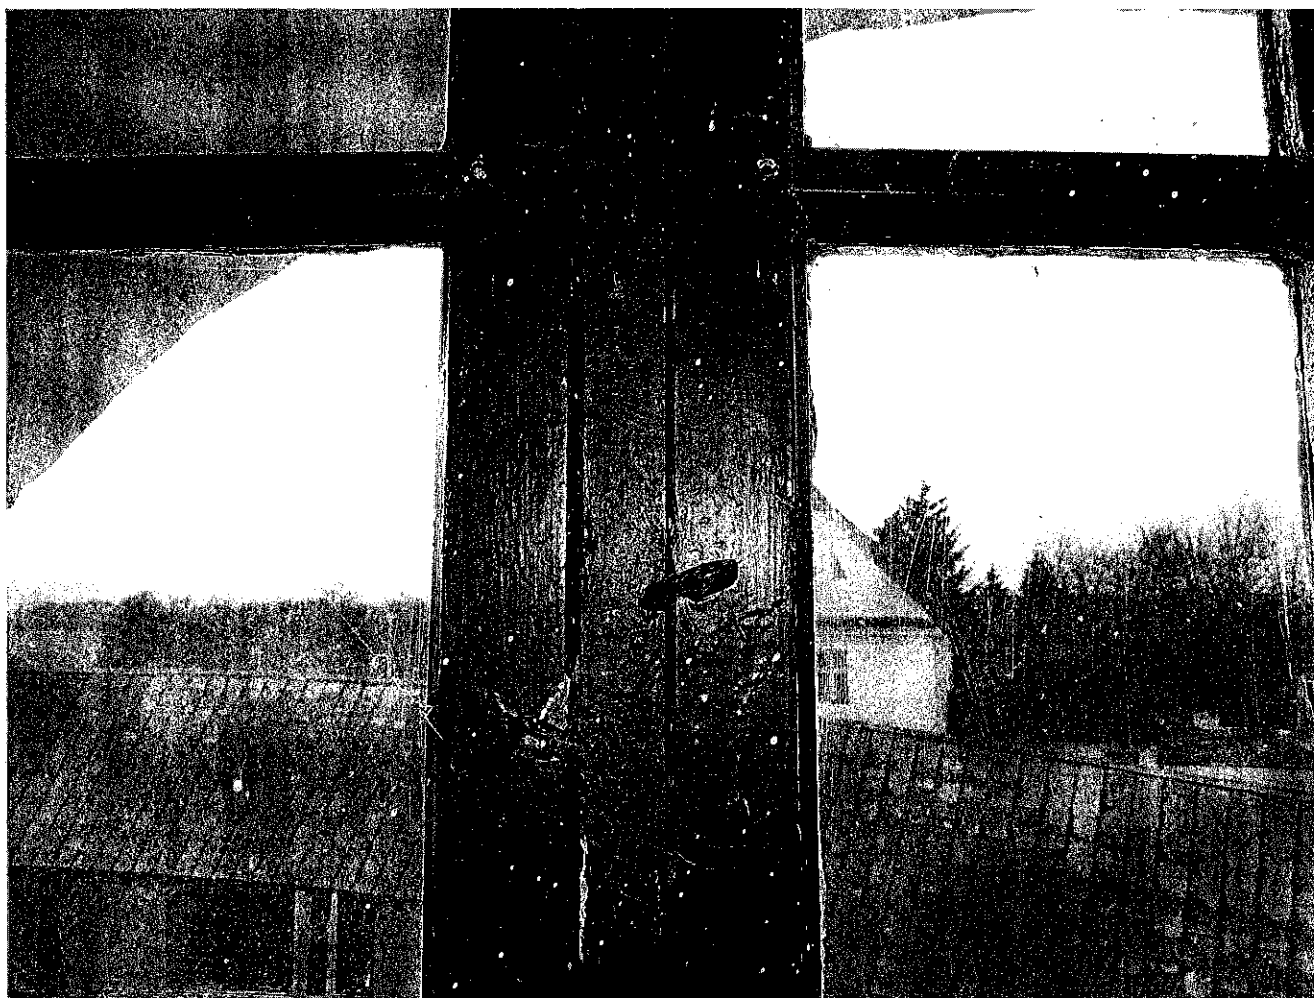
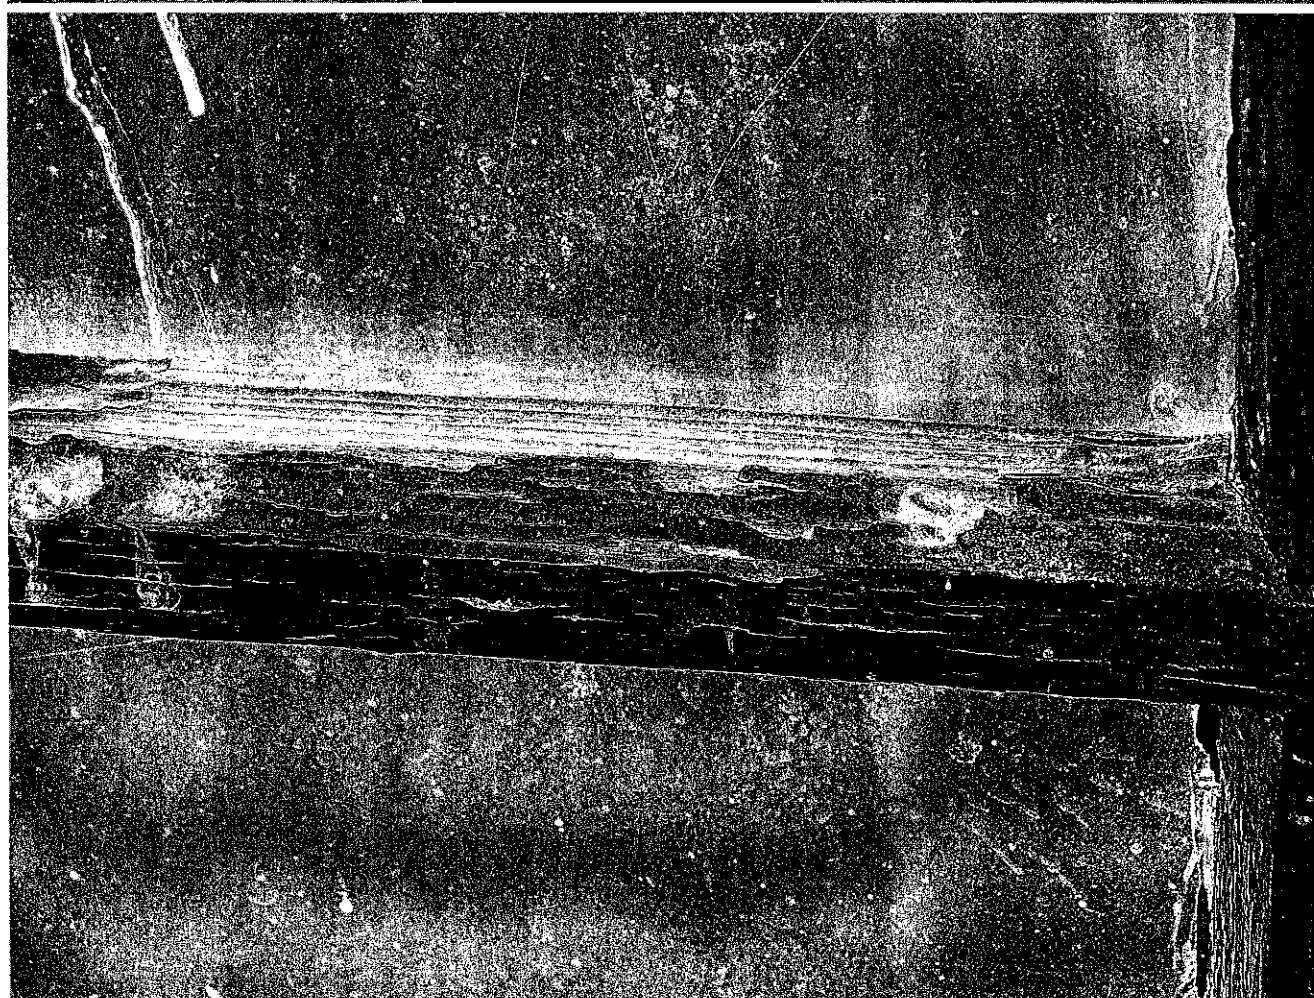
Stolarka okienna obecnie nie spełnia podstawowych norm izotermicznych. Proste profile umożliwiają niekontrolowane przenikanie wiatrów, deszczu, wysokich i niskich

temperatur. Dodatkowo wiele ramiaków zdeformowało się powodując powstawanie dużych szczelin. Odrębnym problemem są źle wyprofilowane parapety, brak odpowiednich spadków, czy wręcz spadki przy niektórych oknach są do środka a nie na zewnątrz. Prawie wszystkie dolne listwy ramiaków z kapinosami są mocno zniszczone i powodują zaciekanie wody na ościeżnice, powodując biologiczną degradację. Brak odpowiedniego spadku powierzchni parapetów (powinien być minimum 3% na zewnątrz), powoduje powstawanie na nich wykwitów glonów i porostów.

Fot. 54-55. Detale pokazujące zniszczenia zabytkowej stolarki kościoła p.w. św. Katarzyny w Starym Wielisławiu.  
Widok od wewnątrz. Stan zachowania lutego 2023 r.

Fot. 56-57. Detale pokazujące zniszczenia zabytkowej stolarki kościoła p.w. św. Katarzyny w Starym Wielisławiu.  
Widok od wewnątrz. Stan zachowania luty 2023 r.

Fot. 58-59. Detale pokazujące zniszczenia zabytkowej stolarki kościoła p.w. św. Katarzyny w Starym Wielisławiu.  
Widok od wewnątrz. Stan zachowania luty 2023 r.

1. Wytypowanie najlepiej zachowanego dużego okna pierwszego piętra (typ „A”) do konserwacji. Ewentualna wymiana okuć lepiej zachowanych z innych okien.
2. Wykonanie dokumentacji opisowej i fotograficznej przed konserwacją.
3. Demontaż ram okiennych i ościeżnic.
4. Zabezpieczenie tymczasowe otworów płytą typu OSB.
5. Demontaż metalowych elementów (zawiasy, klamki, śruby) z zabytkowych drewnianych elementów okien.
6. Czyszczenie chemiczne metalowych elementów.
7. Po oczyszczeniu metalowych (żelaznych) elementów, zabezpieczenie antykorozyjne: - środkiem taninowym (np. Cortanin F, firmy Organika S.A.) i zabezpieczenie końcowe powierzchni żelaznych przed korozją gruntem i farbą o odpowiedniej kolorystyce zgodnej z badaniami stratygraficznymi.
8. Wstępne czyszczenie drewnianych elementów.

9. Konserwacja drewnianych elementów: czyszczenie chemiczne i mechaniczne, przygotowanie gniazd na fleki w miejscach zniszczonego drewna, uzupełnienie dużych ubytków flekami z drewna tego samego gatunku, naprawy zawiasów i nieszczelności, uzupełnienie drobnych ubytków odpowiednimi masami do konserwacji drewna, kilkukrotne gruntowanie, kilkukrotne malowanie zgodnie z ustaloną kolorystyką.
10. Montaż zakonserwowanych metalowych elementów okien.
11. Montaż zabytkowych szyb skompletowanych z innych okien na neutralny silikon, kolor ustalony po badaniach stratygraficznych.
12. Montaż ościeżnicy ze słupkami i ślemieniem na wybranej ścianie sanktuarium.
13. Montaż zakonserwowanych ram okiennych w ościeżnicy.
14. Wykonanie dokumentacji opisowej i fotograficznej po konserwacji.

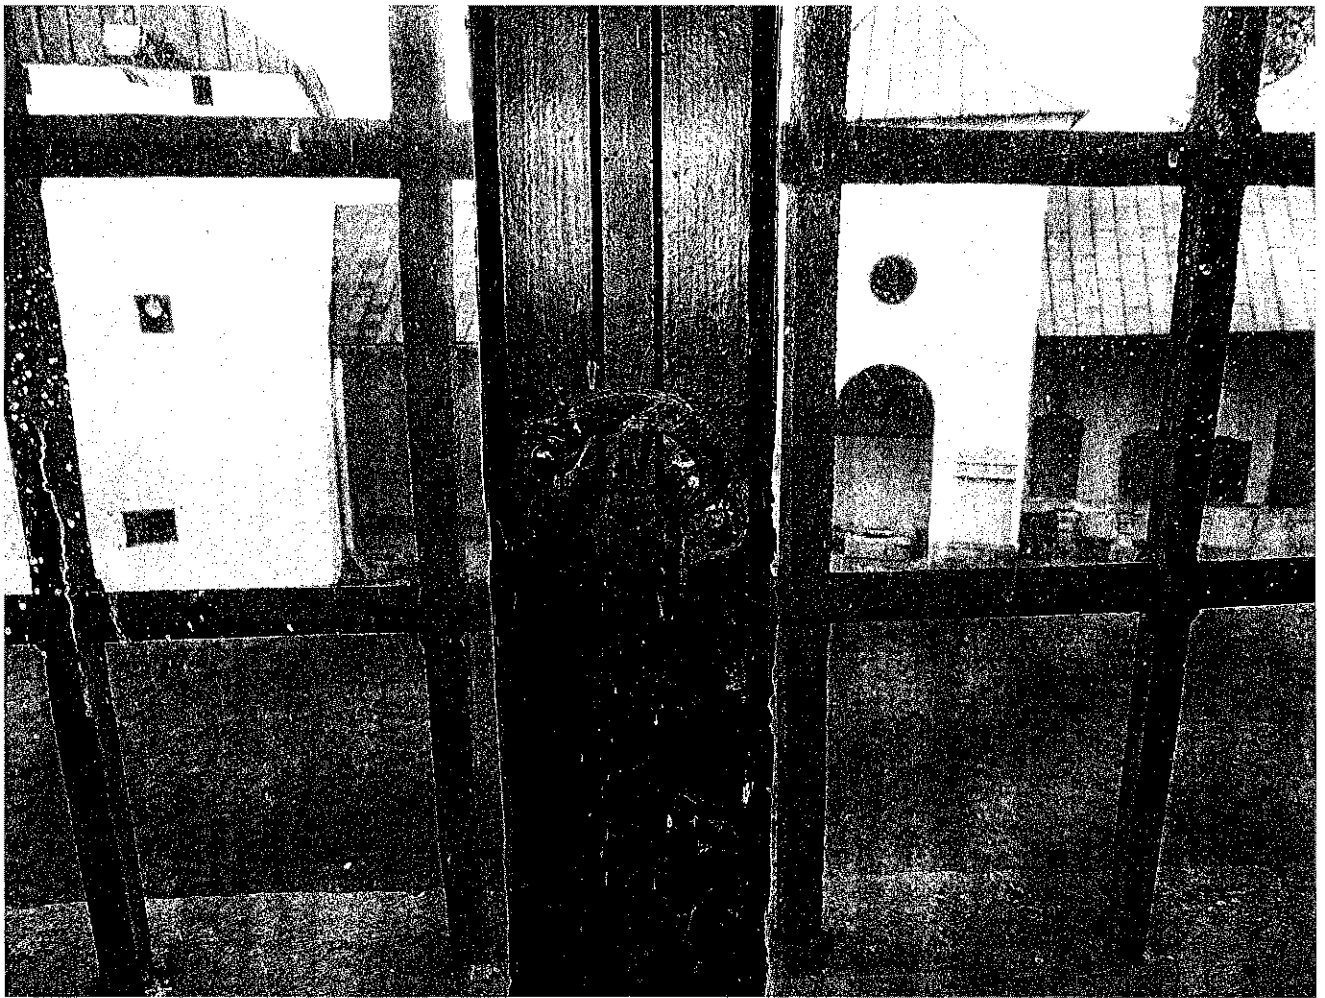
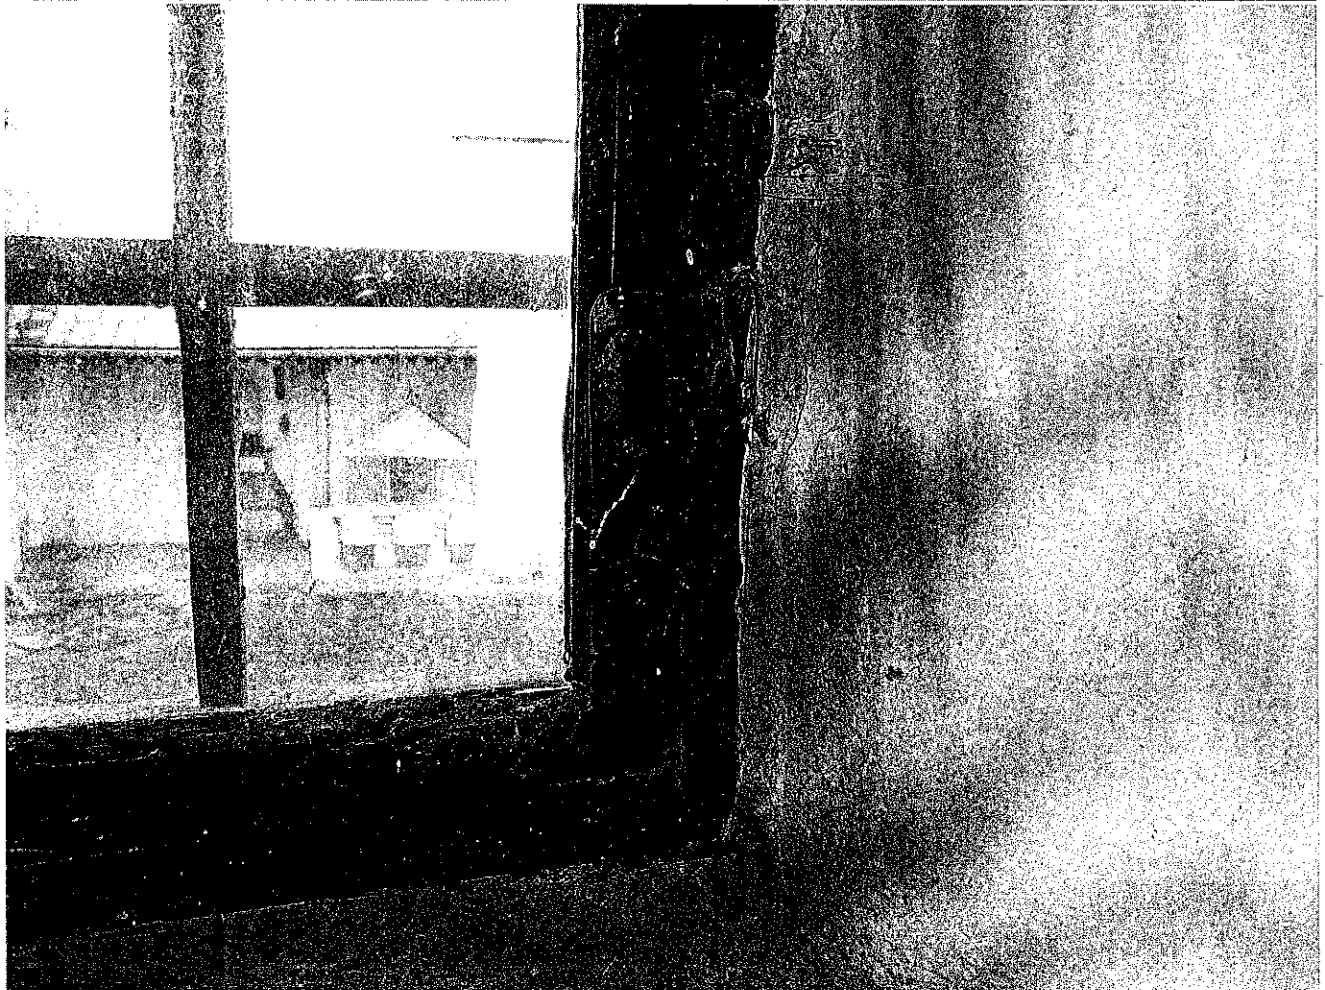
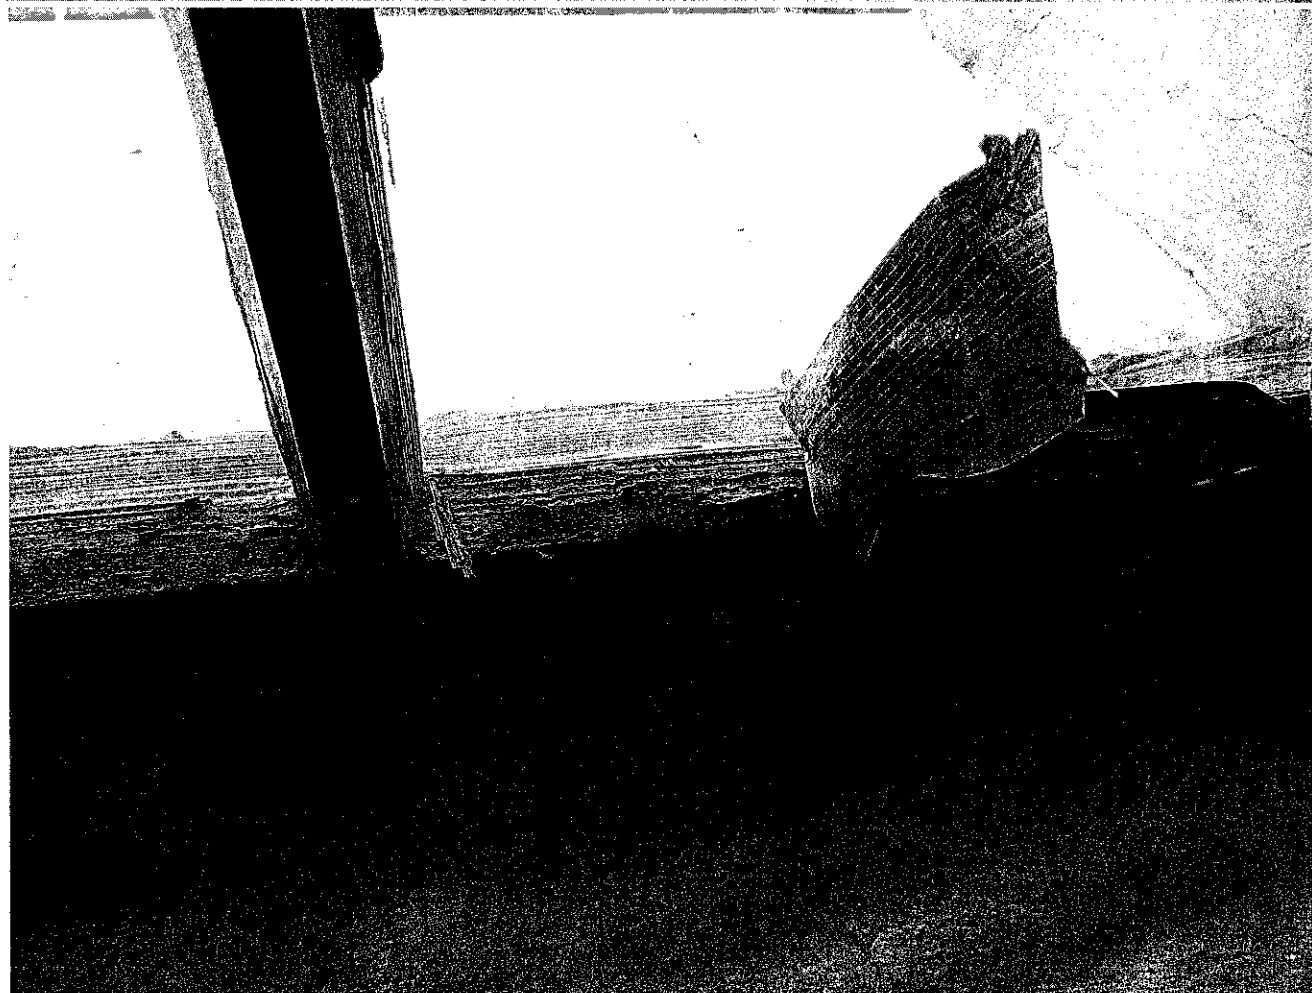
Fot. 60-61. Detale pokazujące zniszczenia zabytkowej stolarki kościoła p.w. św. Katarzyny w Starym Wielisławiu.  
Widok od wewnątrz. Stan zachowania lutego 2023 r.

Fot. 62-63. Detale pokazujące zniszczenia zabytkowej stolarki kościoła p.w. św. Katarzyny w Starym Wielisławiu.  
Widok od wewnątrz. Stan zachowania luty 2023 r.
